Adeguamento strutturale e sismico del patrimonio edilizio dell'Università degli Studi di Ferrara

Verifiche sismiche di cui all'O.P.C.M 3274/03 e conseguenti studi di fattibilità

FASE "1" - RILIEVO GEOMETRICO STRUTTURALE
FASE "2" - DEFINIZIONE DELLE INDAGINI SPECIALISTICHE

**RILIEVO GEOMETRICO STRUTTURALE E DEFINIZIONI INDAGINI
SPECIALISTICHE - PALAZZO TASSONI-MIROGLI**

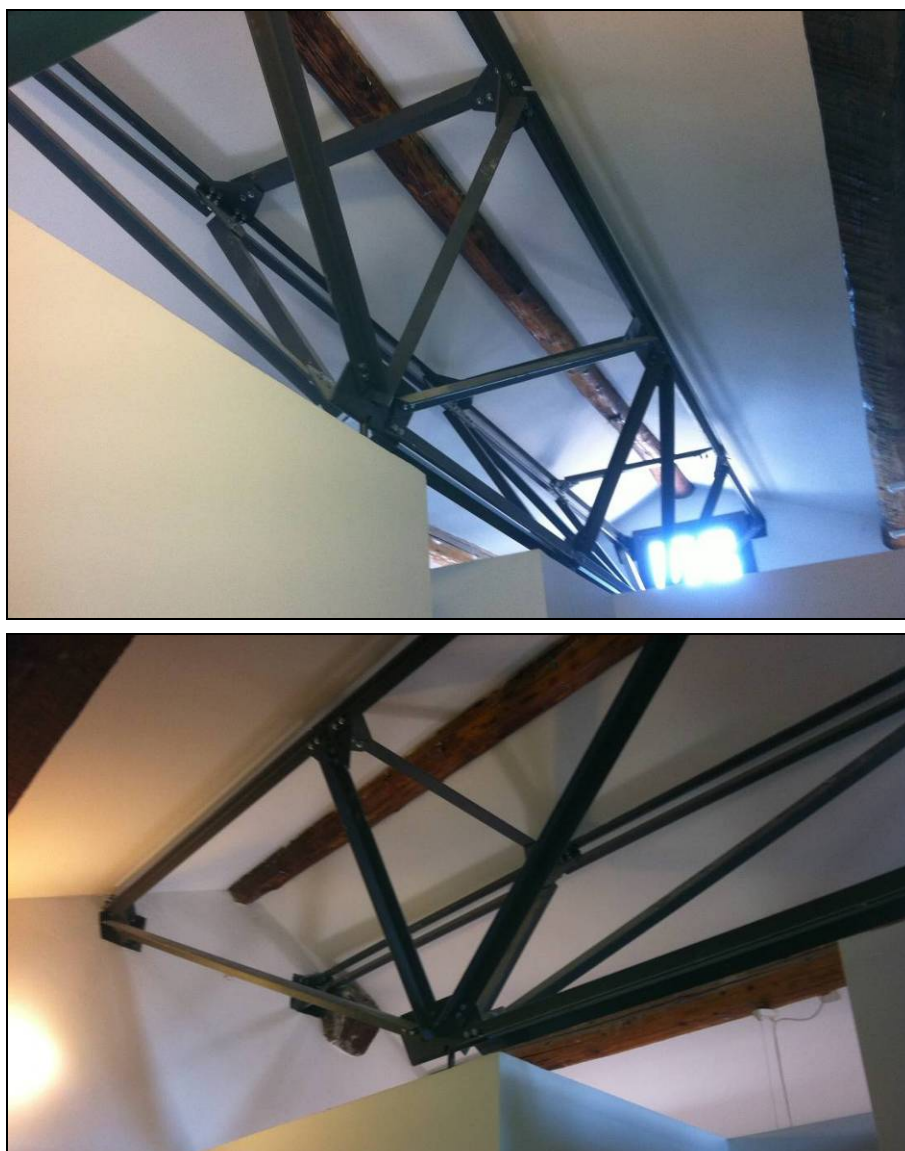
Figura 4.8 - trave reticolare in acciaio a piano secondo

Dopo alcuni anni nella zona mediana dell'aula si sono manifestate, nelle tramezzature delle divisorie degli studi, quadri fessurativi che indicavano una concentrazione di deformazione a carico della trave in legno centrale. Le indagini svolte hanno messo in evidenza che detta trave in realtà era composta di 3 parti di sezione ridotta fra loro assemblate con rivestimento esterno costituito da tavole.

L'intervento si dimostrò efficace per breve periodo poi le lesioni, sottoposte altresì a monitoraggio, manifestarono una ulteriore progressione negli anni.

Data la tipologia del soffitto in legno con superfici dipinte e data la destinazione dei vani è stato ritenuto opportuno provvedere ad una integrazione strutturale nel sottotetto con una trave reticolare in acciaio (*figura 4.8*) idonea a sostenere la trave insufficiente tramite tre profili di sospensione (*Mezzadri, 2006*).

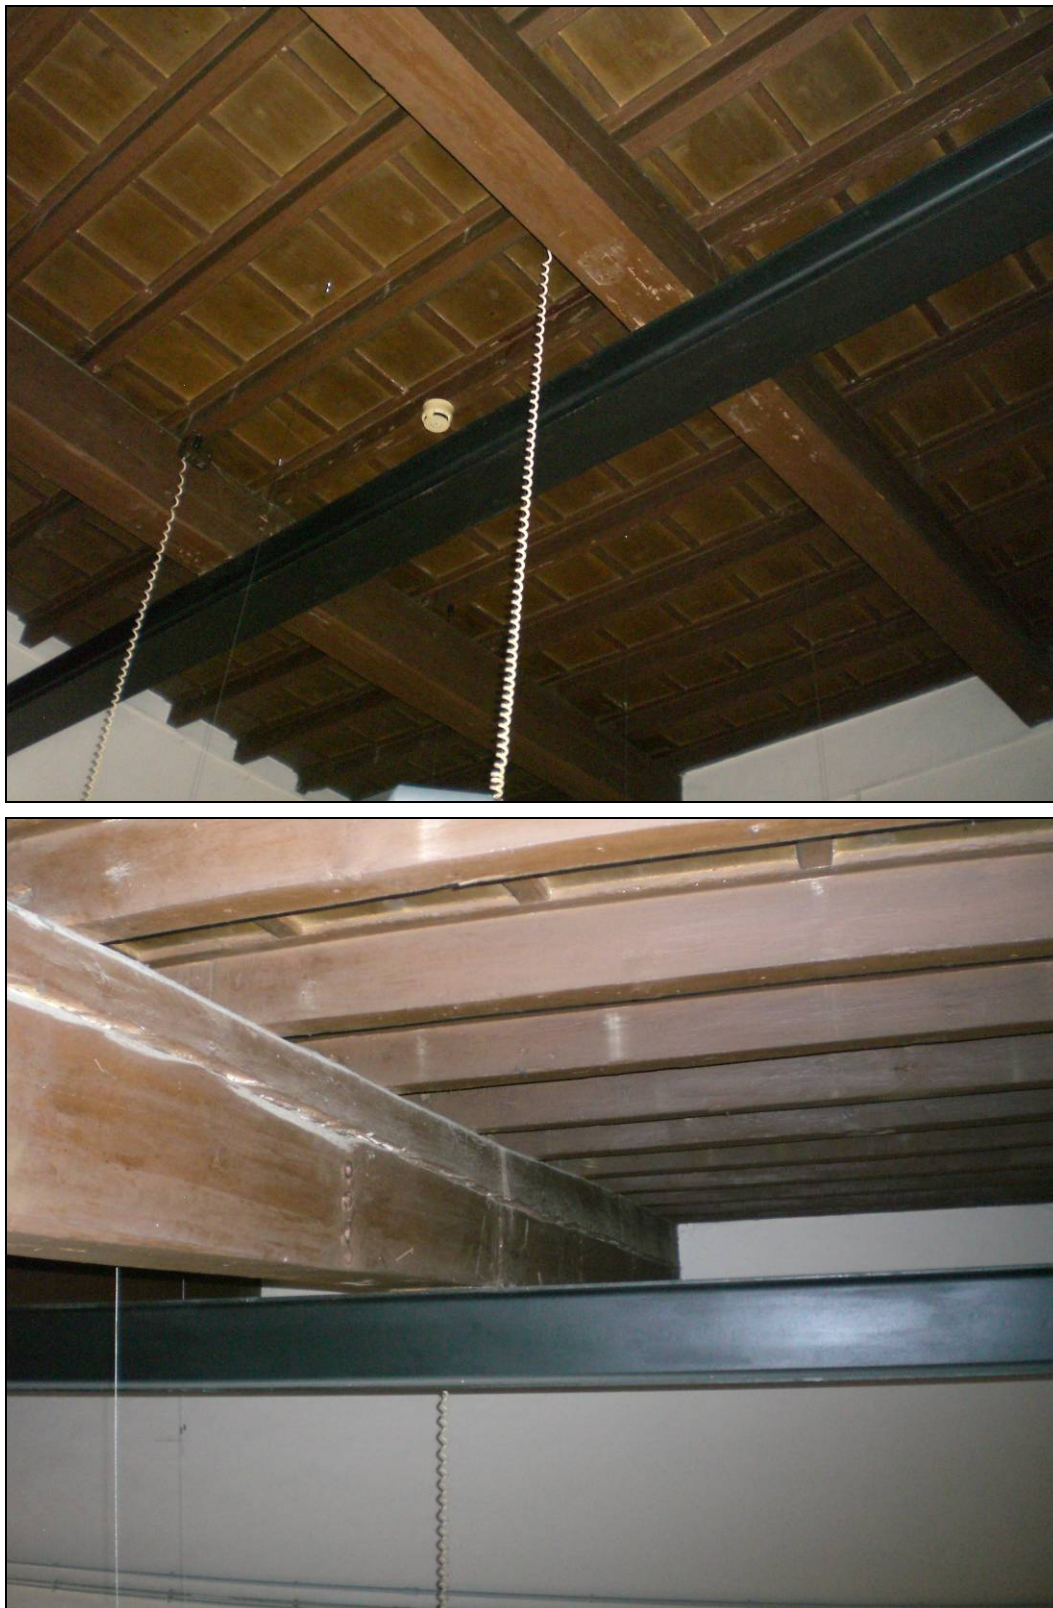
Figura 5.3.3 (foto n°28, 28a)

Sono visibili, sempre nei locali adibiti a biblioteca, solai in legno consolidati mediante l'inserimento di putrelle in acciaio a "spezzare" la luce dell'orditura lignea principale (intervento presumibilmente del 1986).

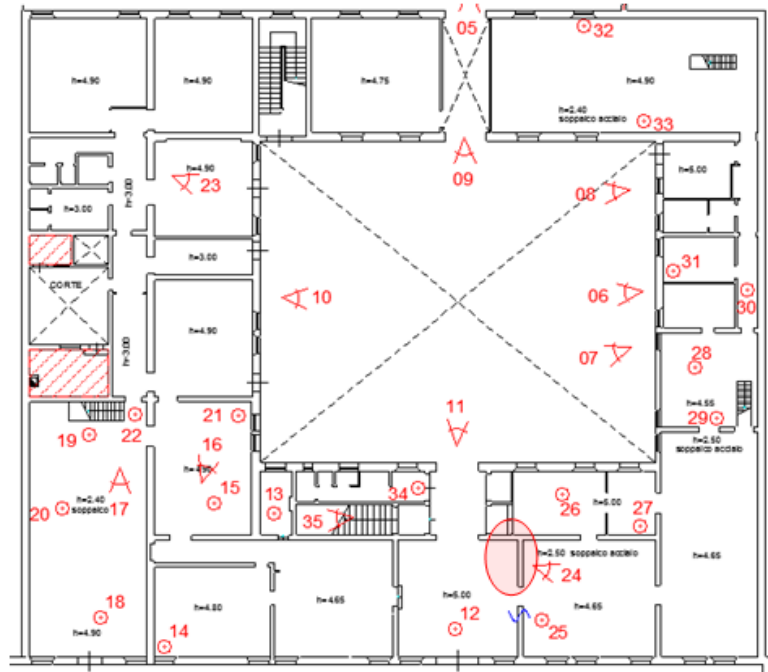
Figura 5.5.1

Al piano terra l'unica lesione significativa è stata riscontrata nella parete evidenziata in pianta di *figura 5.5.1* e mostrata in *figura 5.5.2*.

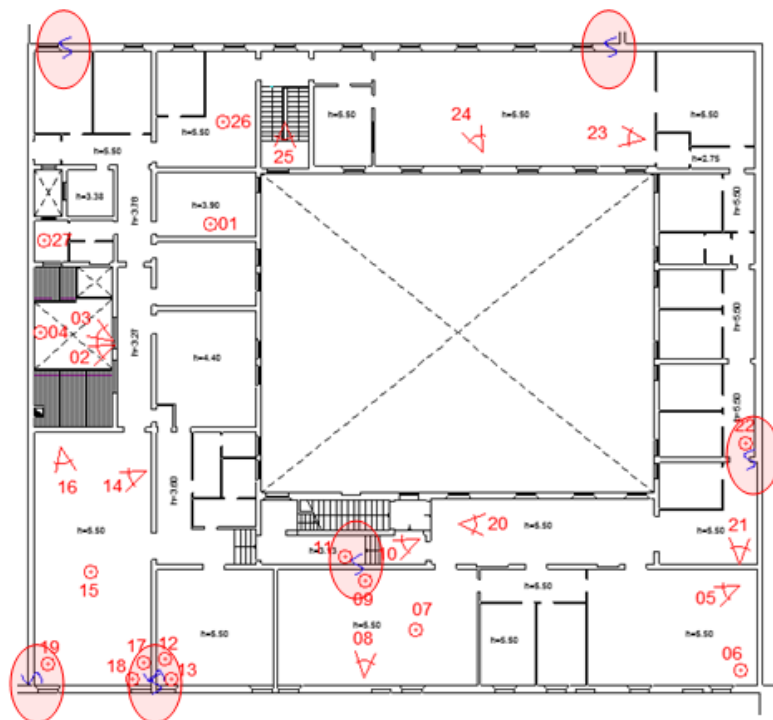
Figura 5.5.3

Al piano nobile le fessurazioni sono per lo più localizzate sulle murature esterne (figura 5.5.3); la più significativa è quella mostrata in figura 5.5.4 in quanto diagonale e passante. Al piano secondo/sottotetto, non sono state riscontrate lesioni significative. Lo stato fessurativo ad oggi non appare tale da pregiudicare il funzionamento della struttura.
