Adeguamento strutturale e sismico del patrimonio edilizio dell'Università
degli Studi di Ferrara

Verifiche sismiche di cui all'O.P.C.M 3274/03 e conseguenti studi di
fattibilità

FASE "1" - RILIEVO GEOMETRICO STRUTTURALE
FASE "2" - DEFINIZIONE DELLE INDAGINI SPECIALISTICHE

**RILIEVO GEOMETRICO STRUTTURALE E DEFINIZIONI INDAGINI
SPECIALISTICHE - COMPLESSO STROZZI**

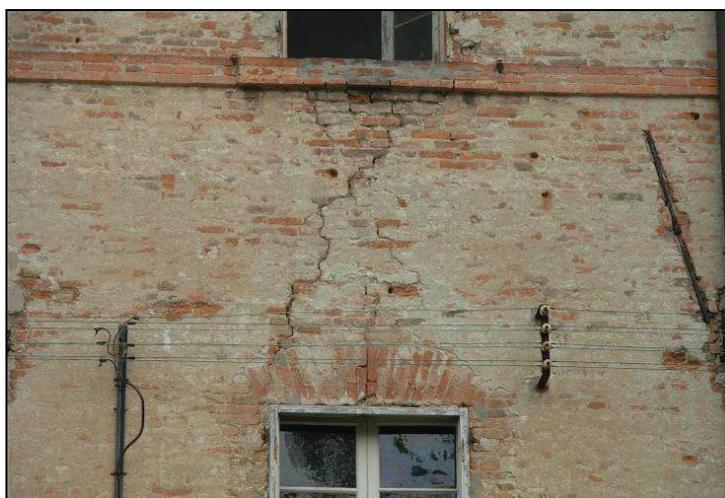
Prendendo in esame le pareti murarie del fronte Nord prospiciente l'attuale parcheggio, si osservano alcune tipiche rotture per taglio (a croce di S. Andrea) delle fasce di piano, precisamente tra le finestrate del piano primo e secondo; tali lesioni si originano tipicamente a causa di sollecitazioni nel piano della parete indotte da azione sismica (*figura 5.1.1*).

Figura 5.1.1 - Parete muraria sollecitata nel proprio piano: tipica rottura per taglio della fascia di piano (Foto n°1a - P.T.)

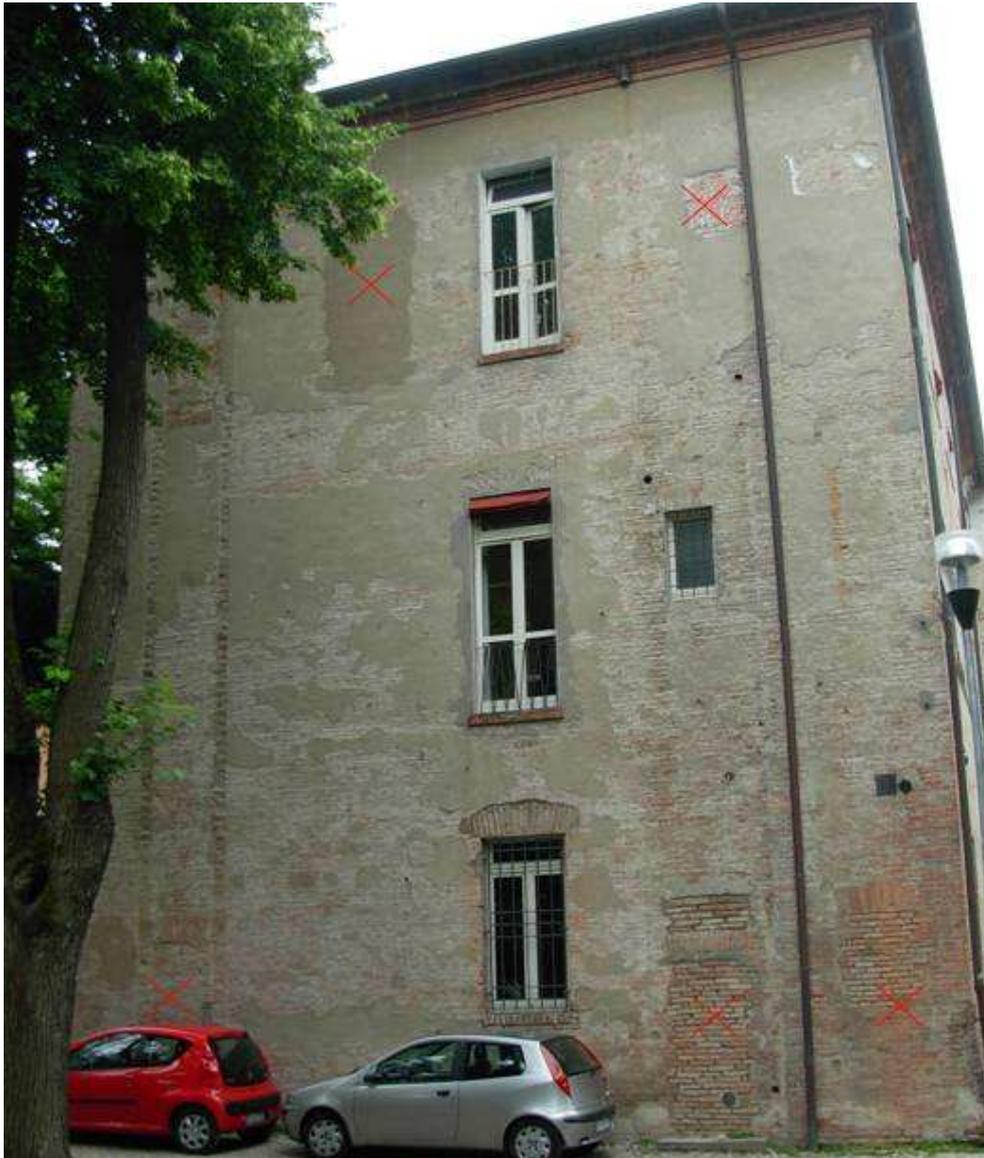
Figura 5.1.3 - Segni dell'esistenza di precedenti aperture (Foto n°5 - P.T.)

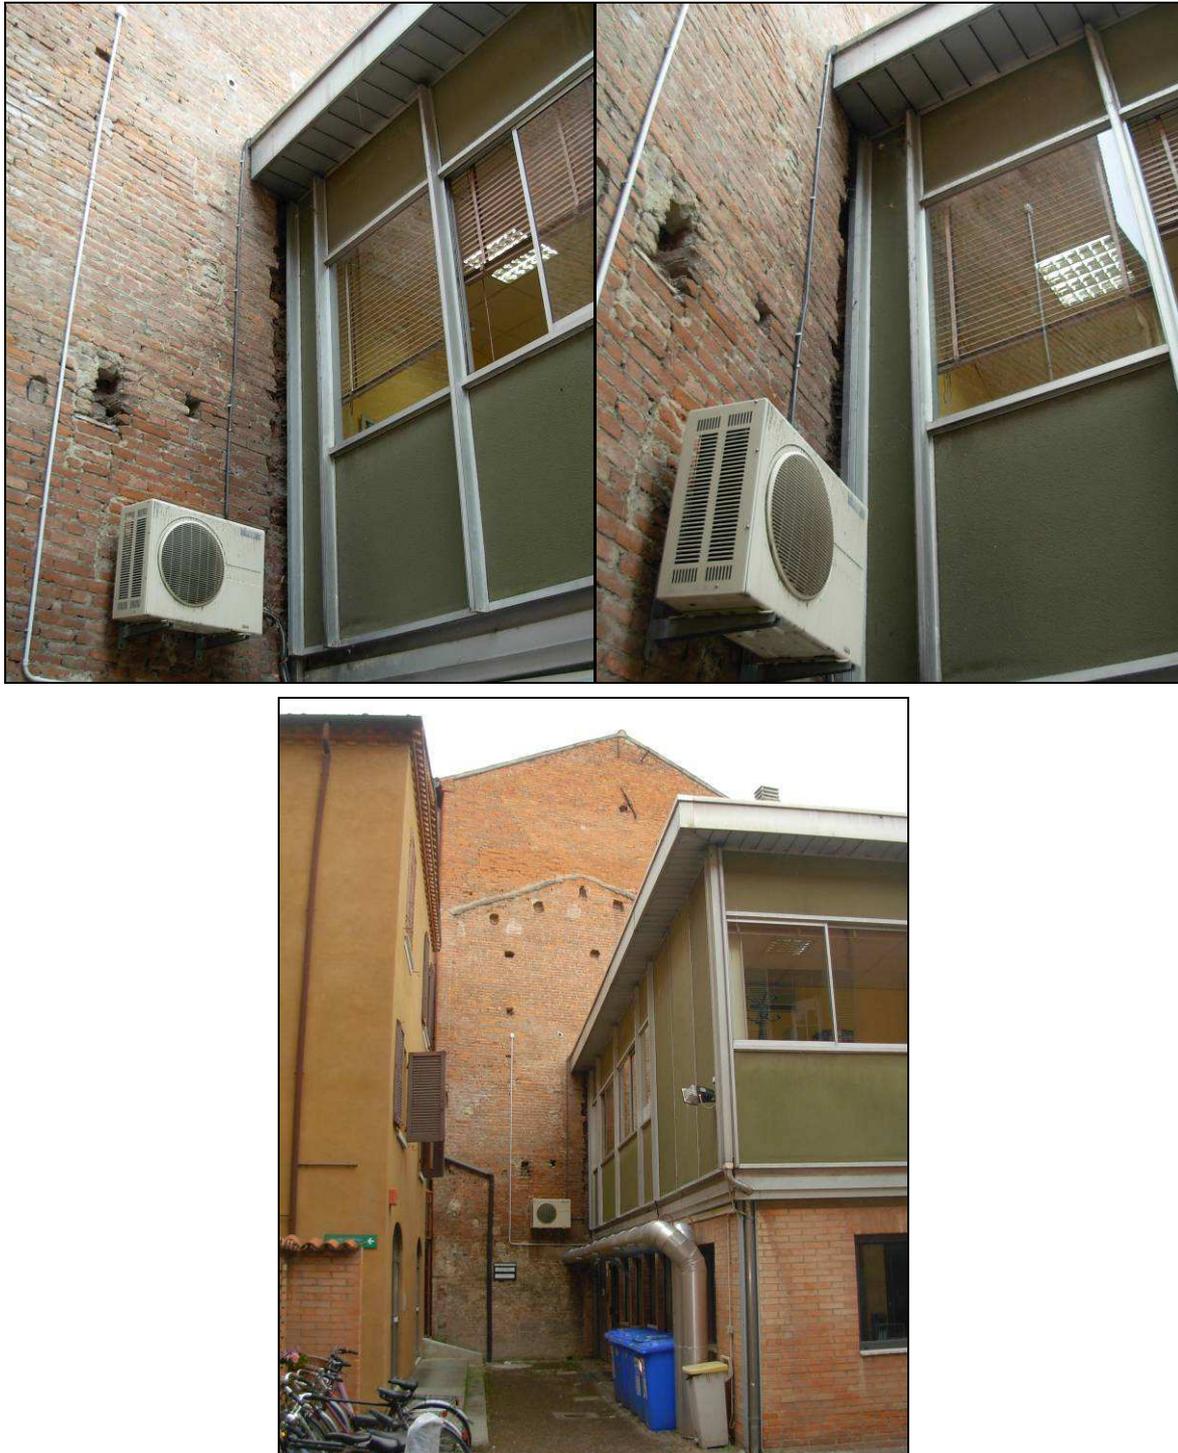
In figura 5.1.15 è mostrato il prospetto N-O - Corpo Ovest del Ex-Palazzo Strozzi fotografato dalla corte secondaria del Complesso *Renata di Francia*. Si evidenzia la riduzione di spessore murario della parete a contatto con il prefabbricato denominato "ex-economato"; tale modifica presumibilmente è stata attuata durante la costruzione del suddetto prefabbricato (1968) per evitare l'interferenza dovuta al "fuori-piombo" della parete in murata. Al riguardo si evidenzia la totale mancanza di giunto strutturale e la notevole differenza di altezza dei fabbricati a contatto.

Figura 5.1.15 - Vista prospetto N-O Corpo Ovest Palazzo Strozzi dalla Corte secondaria di Renata di Francia

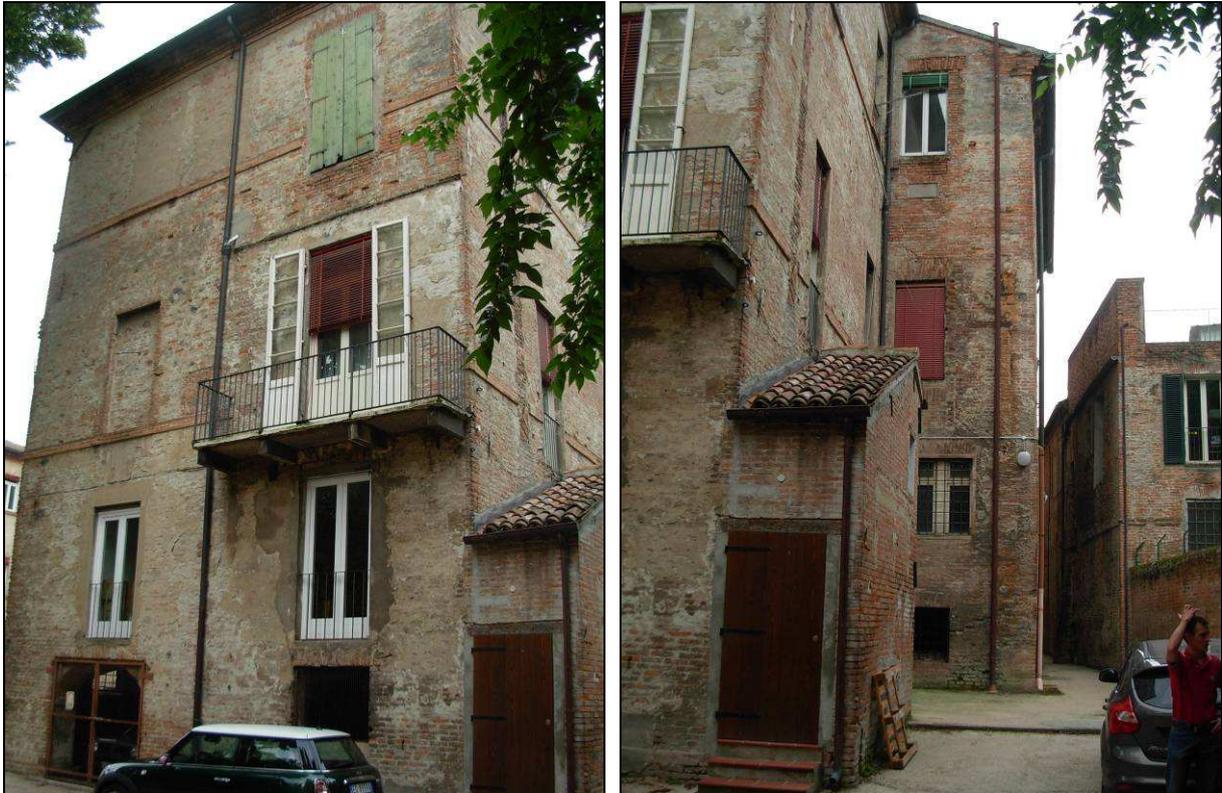
Si segnalano infine le murature del corpo settentrionale originario dello Strozzi (prospiciente il fabbricato Ex-lavanderie) che appaiono particolarmente degradate nelle immagini riportate in *figure 5.1.16 e 5.1.17*.

Figura 5.1.16 - Corpo Settentrionale originario dello Strozzi: Vista prospetti N-E e N-O.

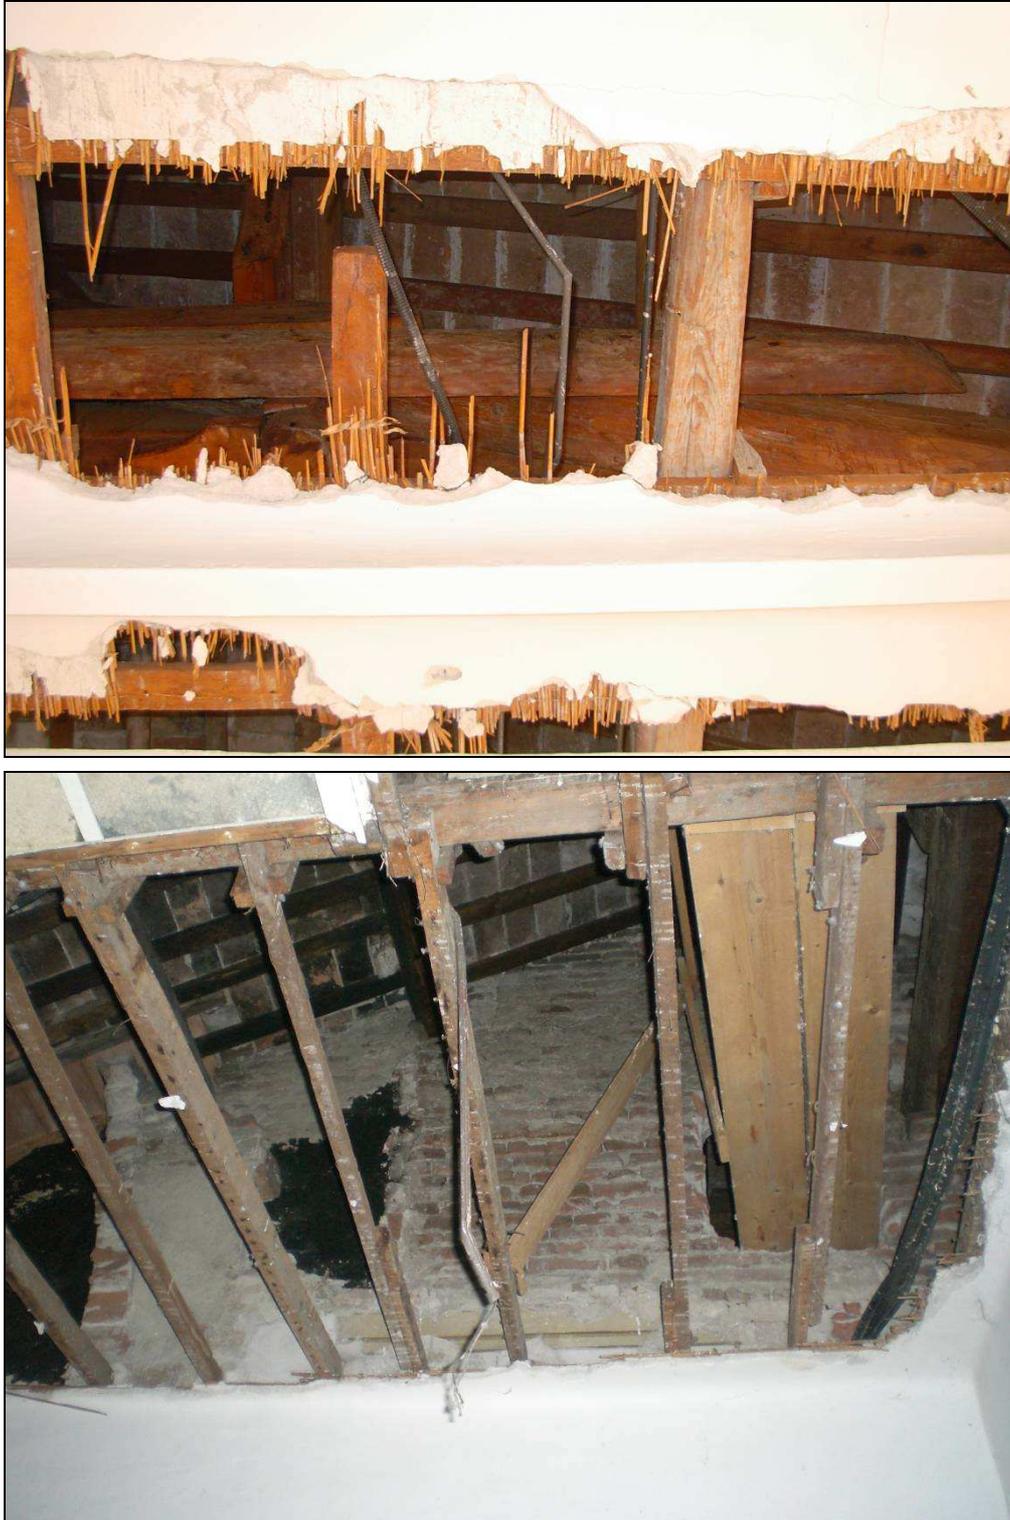
Le strutture di copertura del corpo originario dello Strozzi sono lignee; non è stato possibile vedere la copertura del corpo settentrionale Est in quanto controsoffittato e recentemente ristrutturato; questo risulta documentato dal rilievo svolto dall'ufficio tecnico nel 2001 e riportato in precedenza.

Figura 5.3.8 - Corpo originario dello Strozzi: strutture lignee di copertura (Foto n°26, 31)

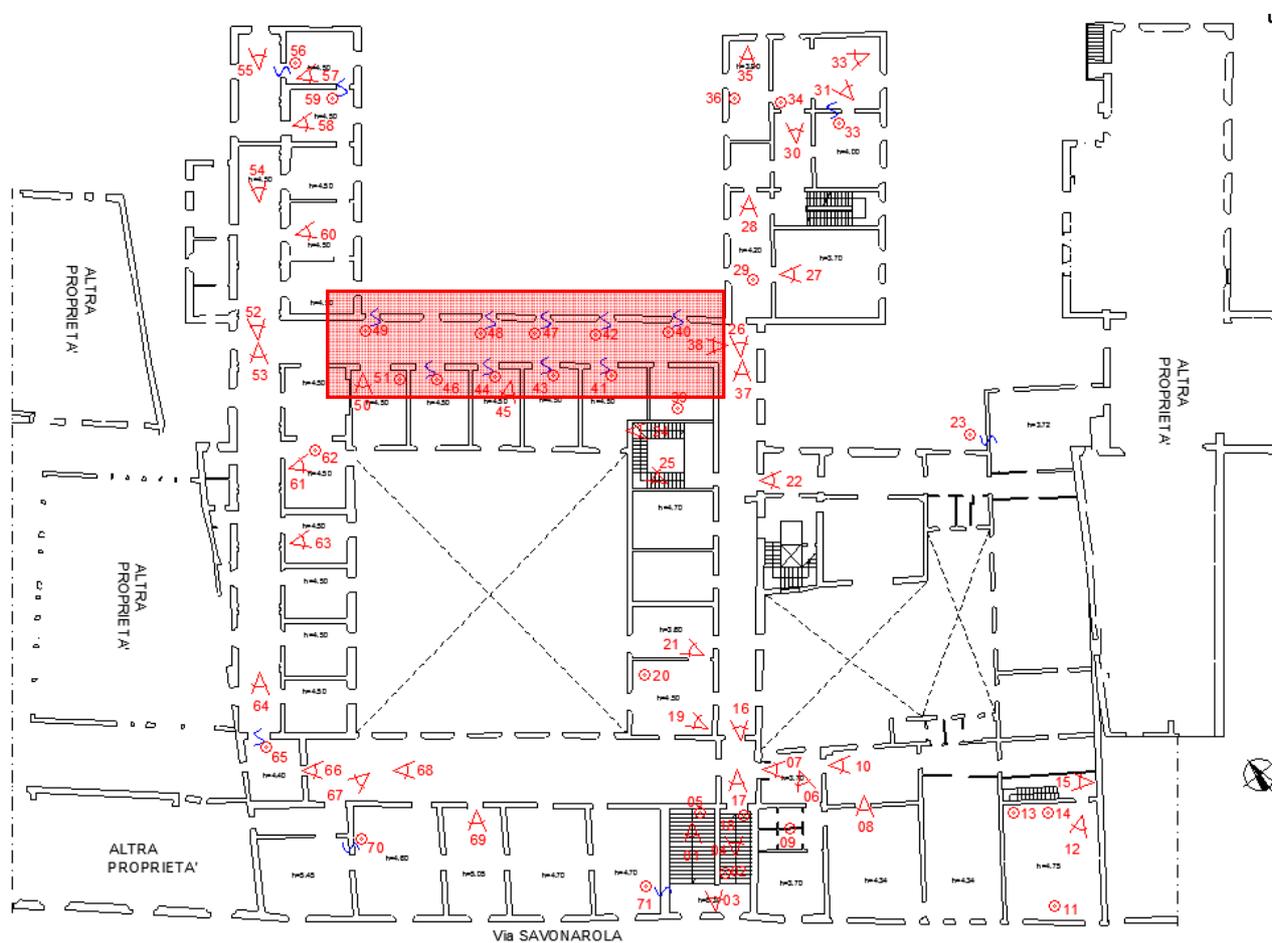
Il *Complesso Strozzi*, di cui si riportano i risultati del rilievo visivo, non presenta lesioni nelle murature di piano terra e nei solai di piano primo. Le lesioni sui prospetti, sicuramente significative, sono già state analizzate al *paragrafo 4.1*. Internamente si sono riscontrate, a livello di piano primo (murature piano primo e solaio di piano secondo), lesioni che risultano di modesta entità; le stesse sono concentrate soprattutto in corrispondenza dell'ala settentrionale-centrale dell'Ex-Palazzo Strozzi. Le altre fessurazioni riscontrate a piano primo sono trascurabili.

figura 5.5.1 - Pianta piano primo: indicazione lesioni in strutture verticali

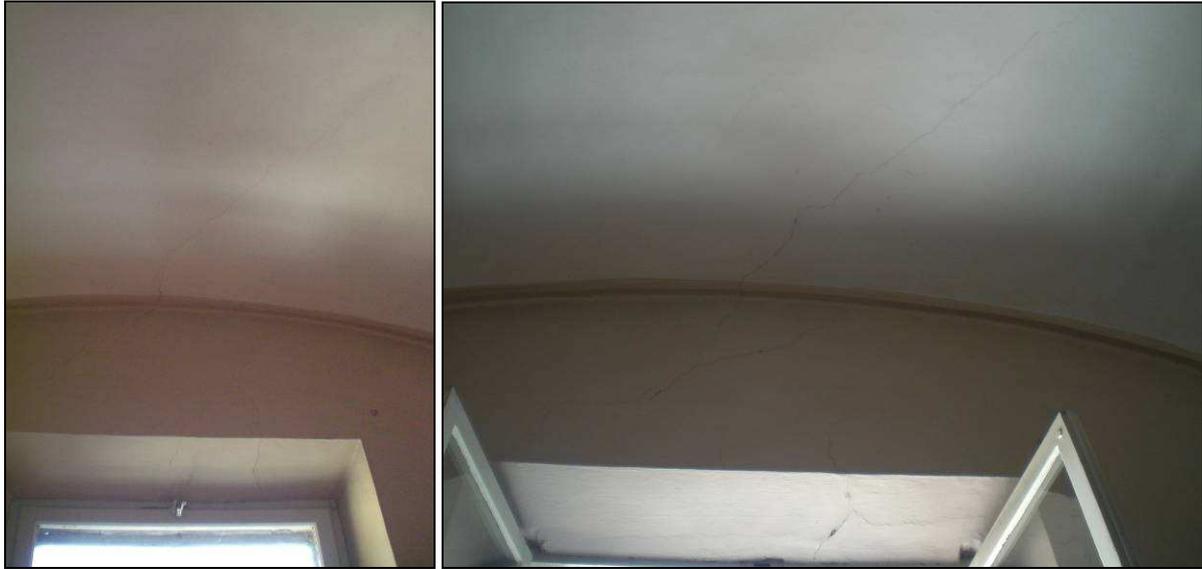
figura 5.5.2 - Lesioni su parete esterna Ala settentrionale centrale - piano primo: Foto n°40, 42

Il quadro fessurativo riscontrato mostra lesioni significative sulle murature perimetrali ed in particolare nel prospetto prospiciente l'attuale parcheggio; risultano particolarmente evidenti inoltre le lesioni in una parete interna a piano secondo.

L'origine delle lesioni sui prospetti, già investigato al *paragrafo 5.1*, sono state, con grande probabilità, generate dal terremoto del 1570. Le evidenti fessurazioni presenti nella parete di secondo piano sono dovute allo scarico concentrato delle travi di copertura e alle diverse trasformazioni/modifiche subite dalla copertura; dalle immagini appare evidente che le travate di copertura presentavano un interesse differente.

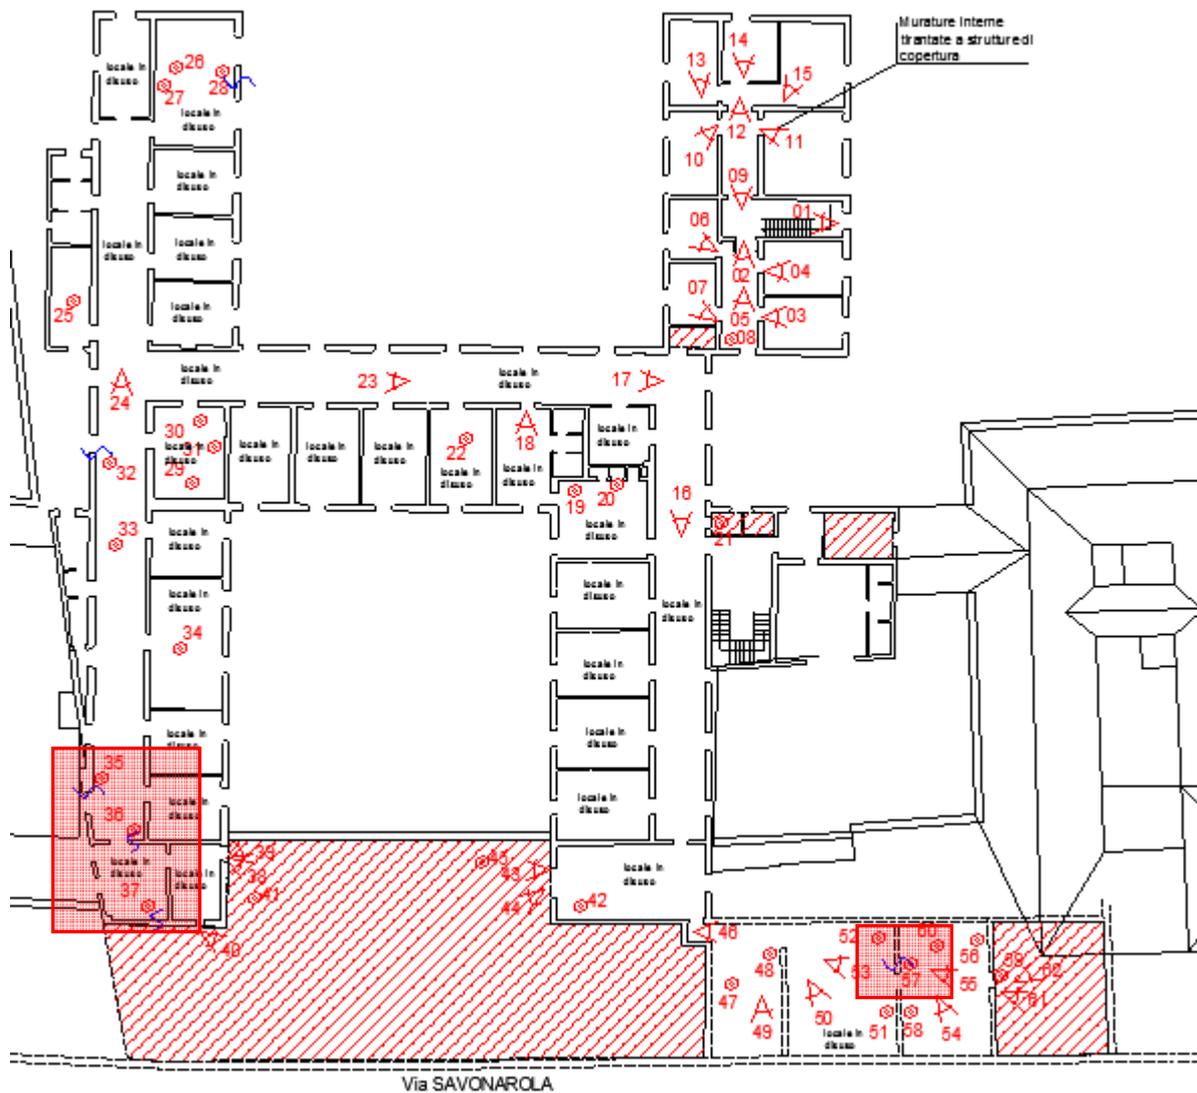
figura 5.5.3 - Pianta piano secondo: indicazione lesioni in strutture verticali

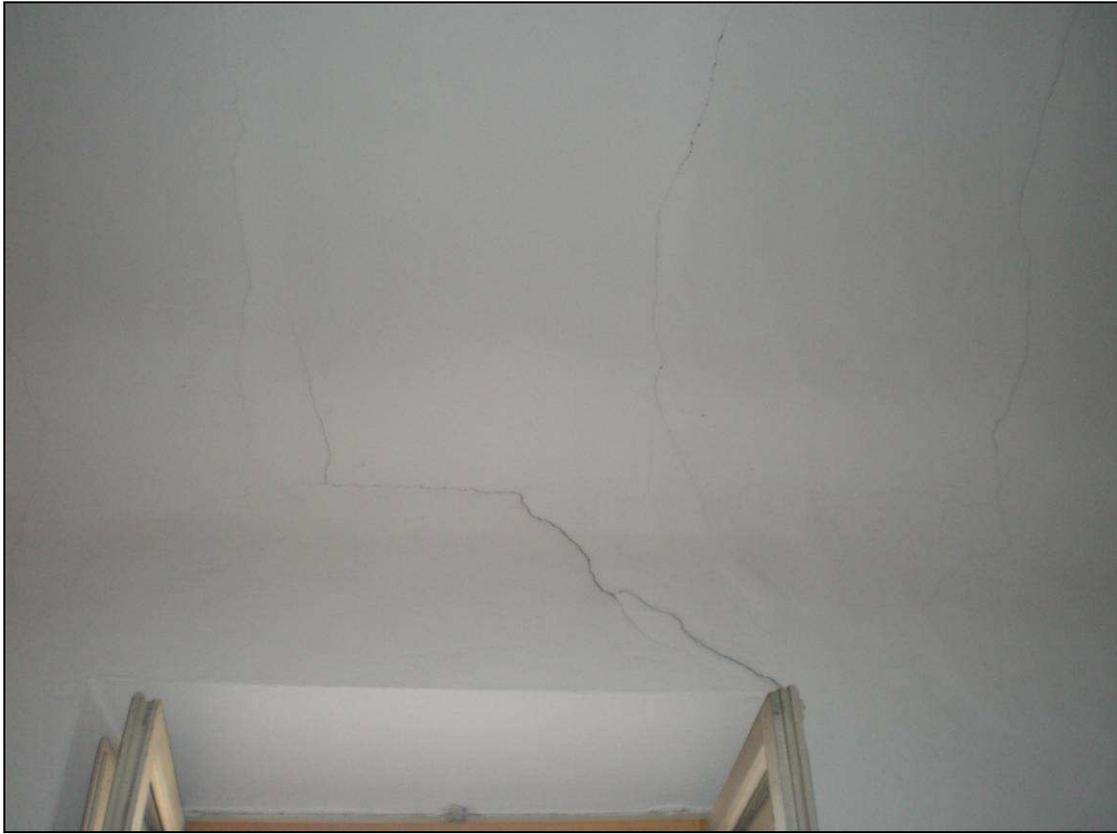
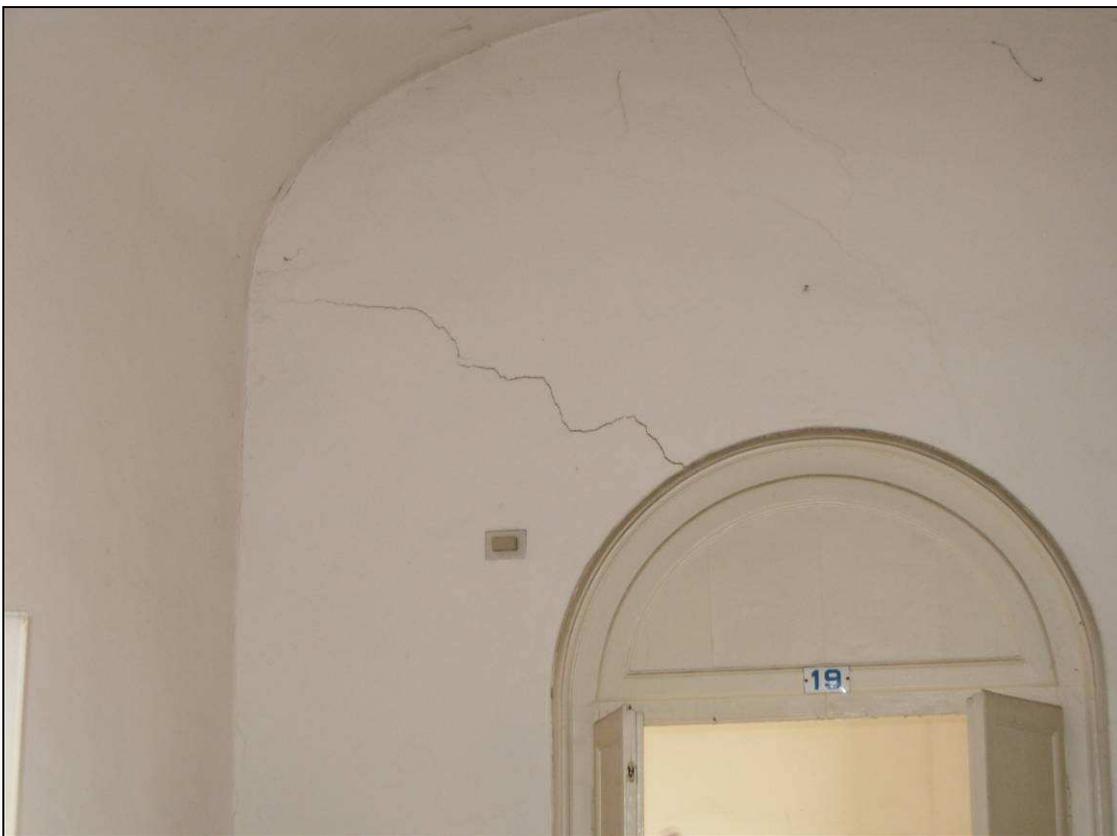
figura 5.5.4 - Lesioni su murature - piano secondo: Foto n°:35, 36

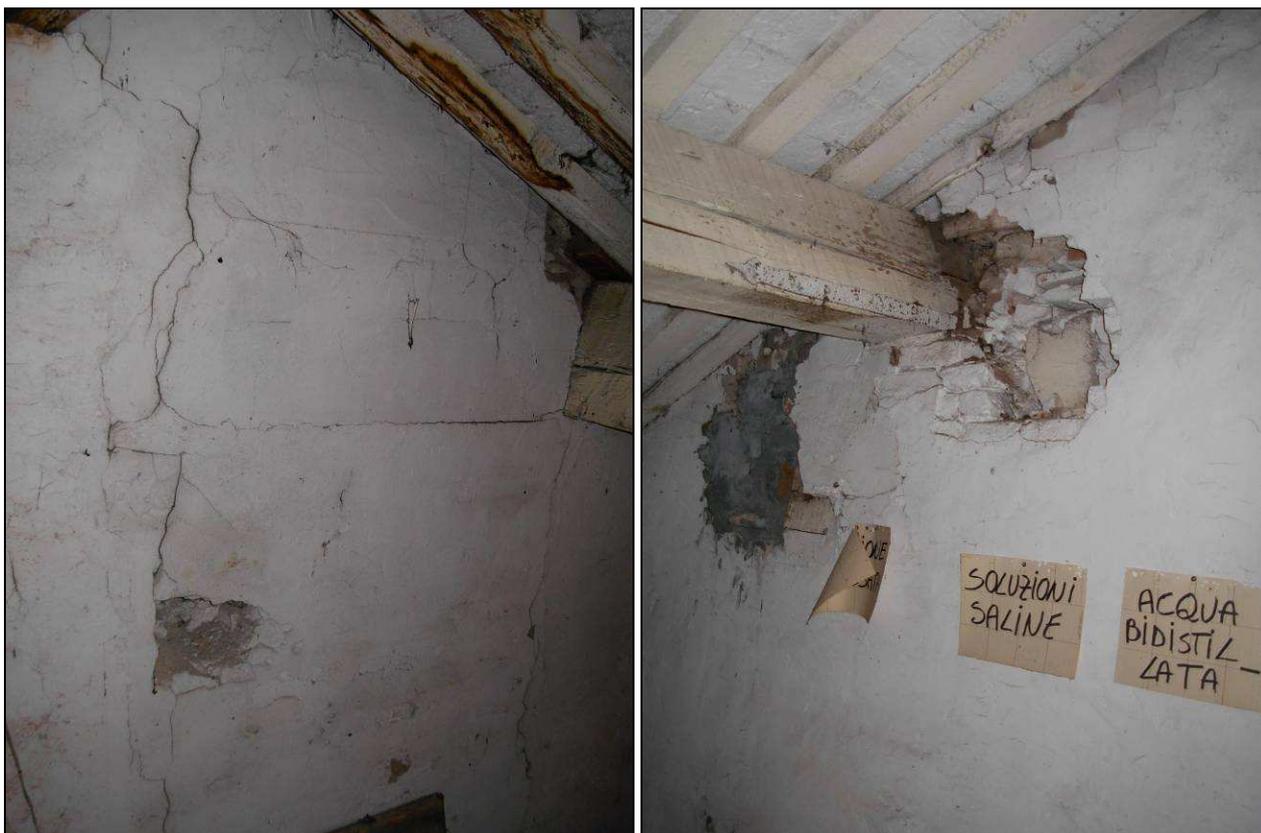
Le lesioni più significative riscontrate dall'ultimo piano riguardano una parete che sostiene travate lignee di copertura (*figure 5.5.5*).

figura 5.5.5 - Lesioni su murature- piano secondo: Foto n°57, 58
