Adeguamento strutturale e sismico del patrimonio edilizio dell'Università
degli Studi di Ferrara

Verifiche sismiche di cui all'O.P.C.M 3274/03 e conseguenti studi di
fattibilità

**RILIEVO GEOMETRICO STRUTTURALE E DEFINIZIONI INDAGINI
SPECIALISTICHE - PALAZZO RENATA DI FRANCIA**

DATA CONSEGNA	AGGIORNAMENTO	DATA	MOTIVAZIONE	
25/10/11	00	25/10/11	Prima emissione	
ANNO	PROGR. PROG.	LIVELLO PROG.	ELABORATO	NUMERO ELAB.
11	000	P	RGT	06

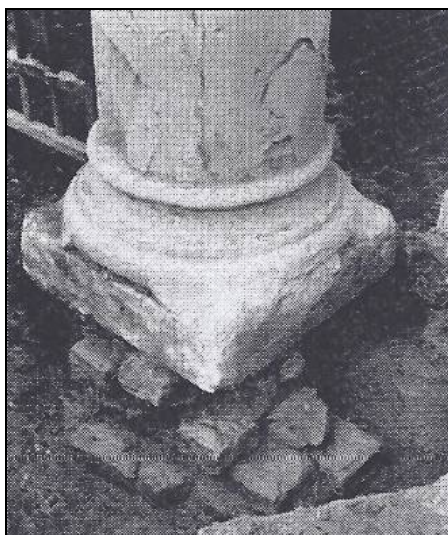
A seguire si riportano una serie di immagini significative del cantiere di restauro. La *figura 3.3* mostra il saggio realizzato alla base delle colonne ove è visibile il basamento realizzato in muratura; si osserva un evidente degrado dovuto all'erosione della malta di allettamento.

figura 3.3 - Basamento delle colonne in muratura

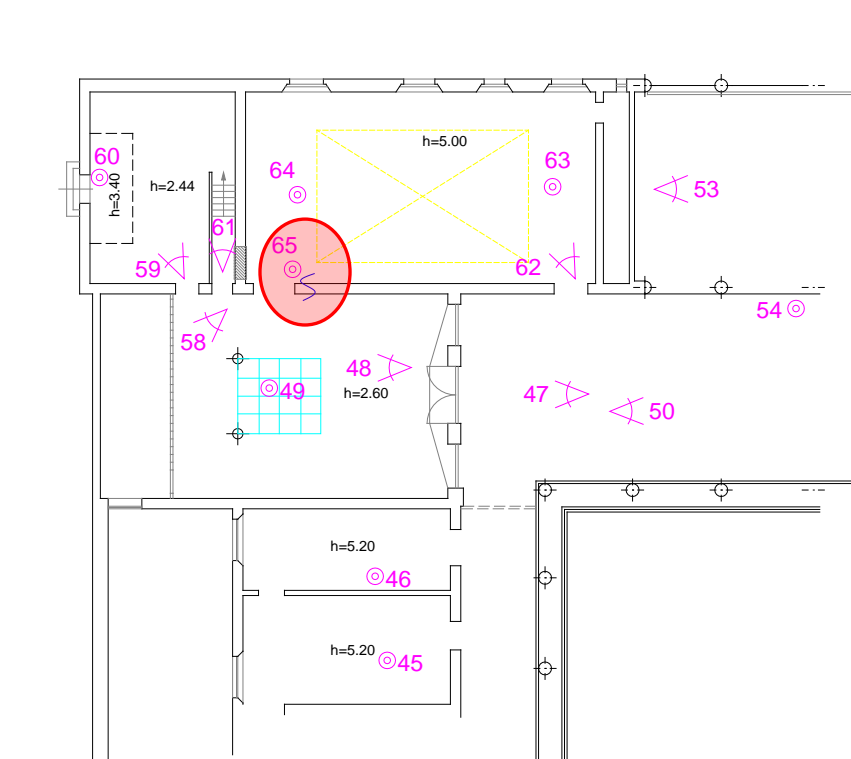
figura 5.6.1a - Stralcio pianta piano terra con indicazione fessura (foto n°.65)

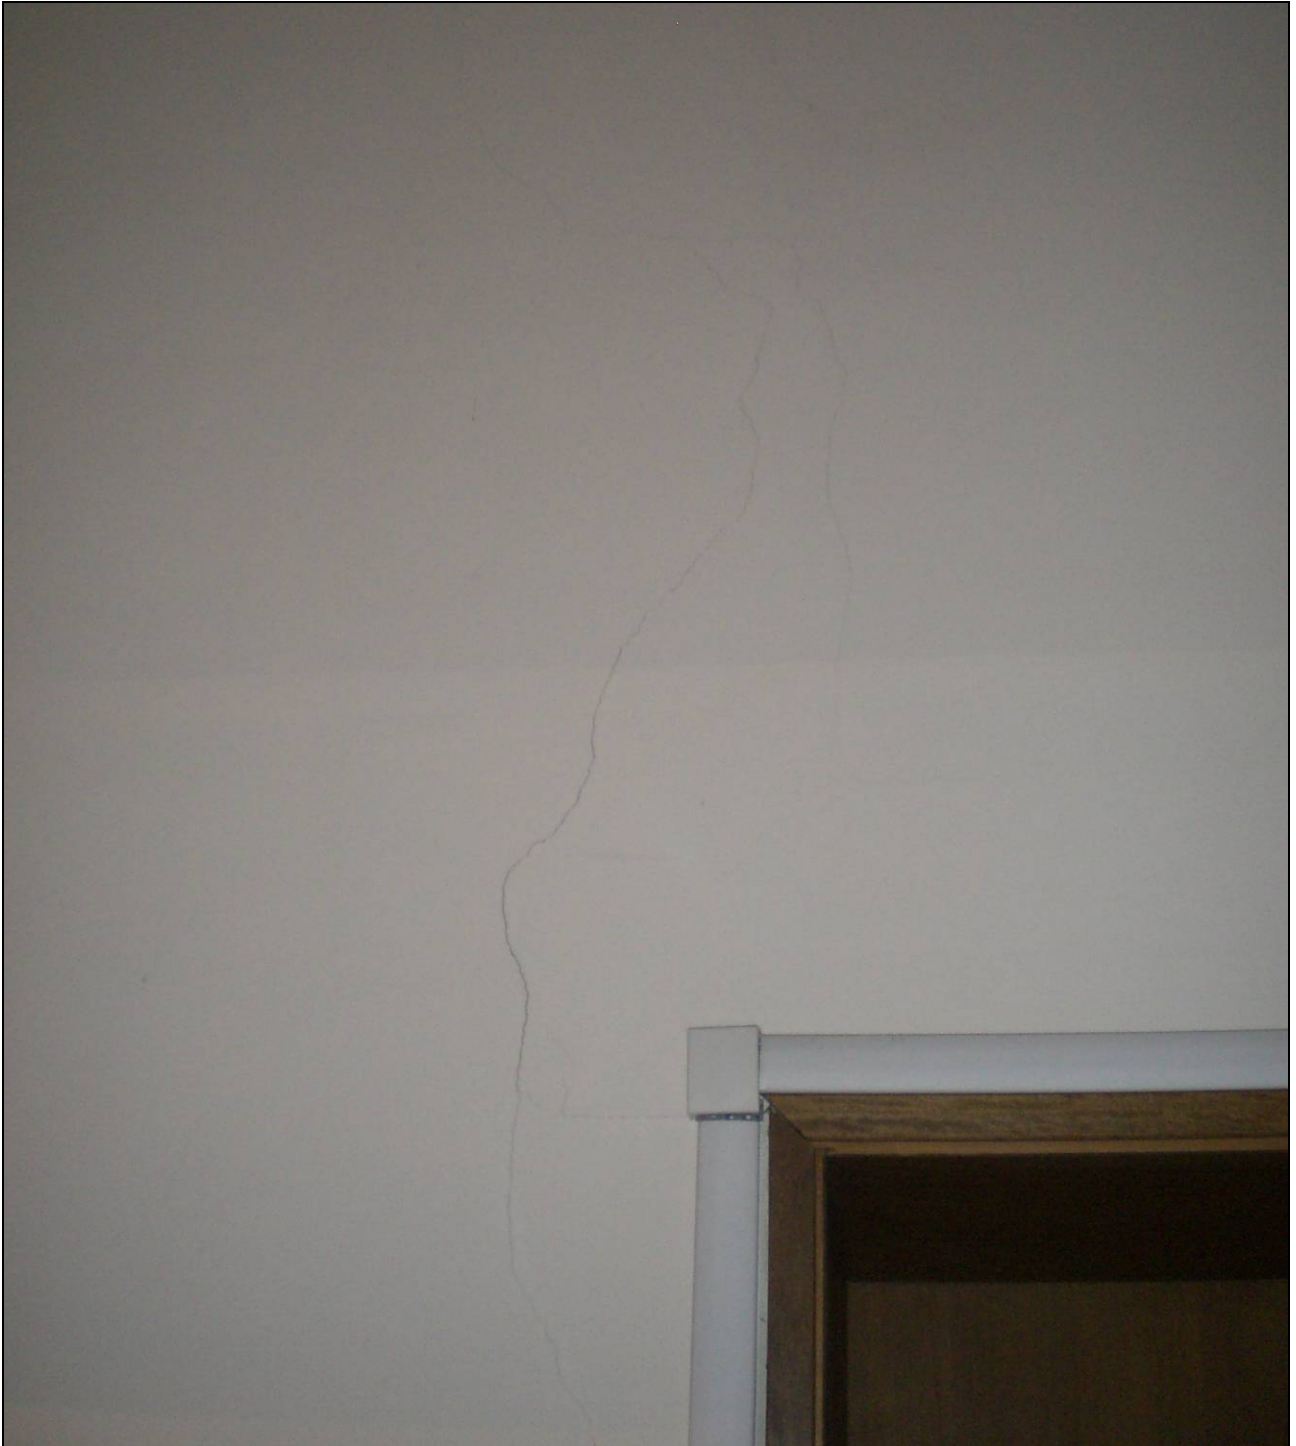
figura 5.6.1b - Foto n°.65 (piano terra)

Il quadro fessurativo riscontrato mostra lesioni e distacchi, nella quasi totalità dei casi, di tipo "non passante", ramificate e di spessore esiguo. I piani inferiori risultano sostanzialmente privi di lesioni che invece sono presenti maggiormente nei soffitti (principalmente in corrispondenza di controsoffittature) e nelle pareti di piano nobile. L'origine di tali fessurazioni sono da ricercarsi, probabilmente, nei cedimenti fondali che si sono susseguiti nel tempo e che potrebbero essersi evoluti conseguentemente agli interventi sostanziali di restauro avvenuti negli anni '60, nonostante le opere di consolidamento delle fondazioni. Lo stato fessurativo ad oggi non appare tale da pregiudicare il funzionamento della struttura.

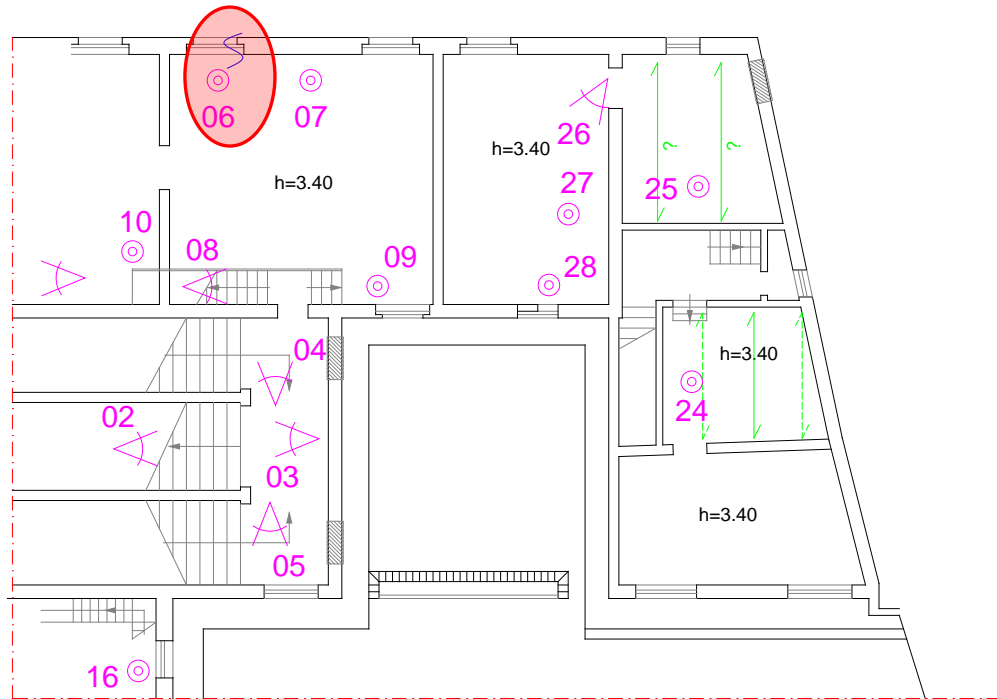
figura 5.6.2a - Stralcio murature piano ammezzato con indicazione fessura passante (foto n°.06)

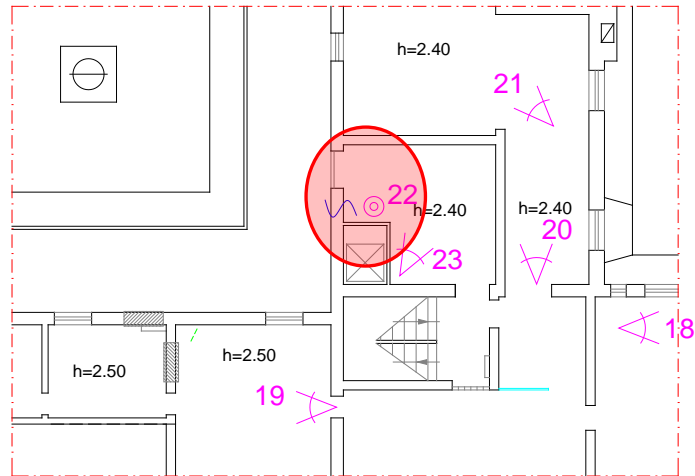
figura 5.6.3a - Stralcio pianta murature piano ammezzato con indicazione fessura passante (foto n°.22)

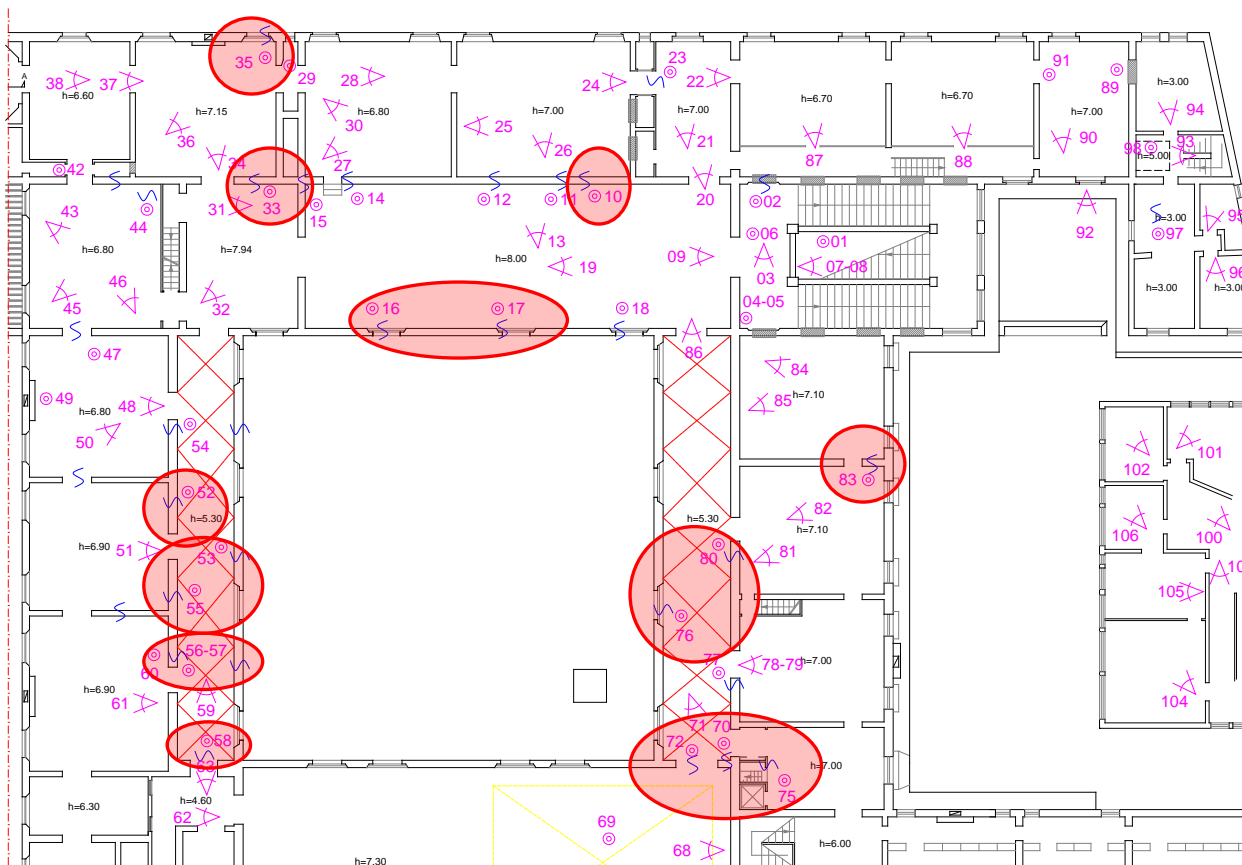
figura 5.6.4a - Stralcio pianta murature piano primo con indicazione fessure (foto n°.35, 33, 14, 12, 11, 10, 02, 16, 17, 83, 80, 53, 55, 76, 56, 57, 58, 70, 72, 75)

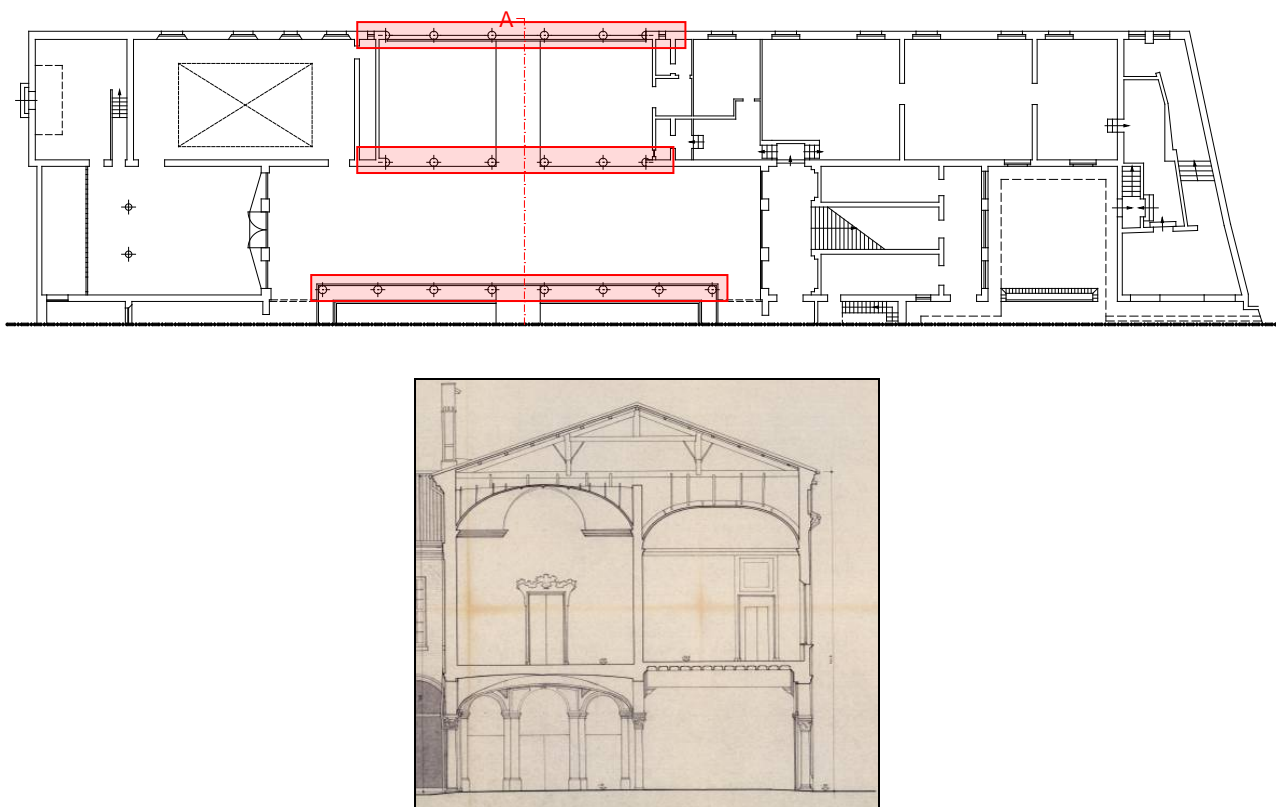
Più specificatamente, il corpo settentrionale rappresenta la zona dell'edificio probabilmente più vulnerabile in quanto caratterizzata da diverse irregolarità e trasformazioni avvenute nel tempo; in *figura 5.8.1* è riportato uno stralcio della pianta piano terra e della sezione trasversale A-A. Le pareti longitudinali, evidenziate in *figura 5.8.1* appaiono, da una prima analisi, tra le più vulnerabili del palazzo.

figura 5.8.1 - Stralcio pianta piano terra corpo settentrionale e sezione trasversale A-A.
