Università degli Studi di Ferrara

PERIZIA GIUSTIFICATIVA DEI LAVORI DI SOMMA URGENZA (EX ART. 163, C. 4, D.LGS. 50/16)

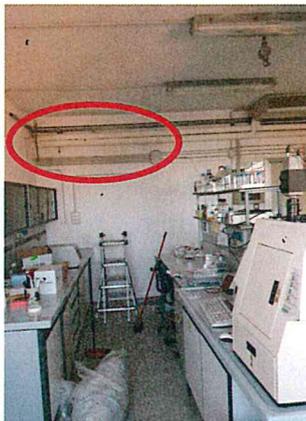
Zona della perdita:

Nel corso del sopralluogo eseguito, si è riscontrata una perdita sulla linea di distribuzione dell'anidride carbonica all'interno del locale 434.

Nel corso dell'intervento, la ditta C.S.I. ha localizzato con precisione la perdita di anidride carbonica identificandola in una porzione di tubazione interna al locale VIB.F64.P04.434, su una porzione di impianto che non era stata interessata dai lavori di modifica di cui all'affidamento precedente in capo alla medesima ditta.

In considerazione di quanto descritto, non si configurava l'intervento in garanzia ipotizzato. La ditta C.S.I. ha dunque provveduto al ripristino della perdita.
