Università degli Studi di Ferrara

PROCESSO VERBALE DI SOMMA URGENZA E CONTESTUALE REDAZIONE DI PERIZIA GIUSTIFICATIVA (EX ART. 163, CC. 1 E 4, D.LGS. 50/16)

In data 17/06/2017 alle ore 10:00 si è rilevato lo sgancio del sezionatore della seconda cabina del Polo Tecnico Scientifico.

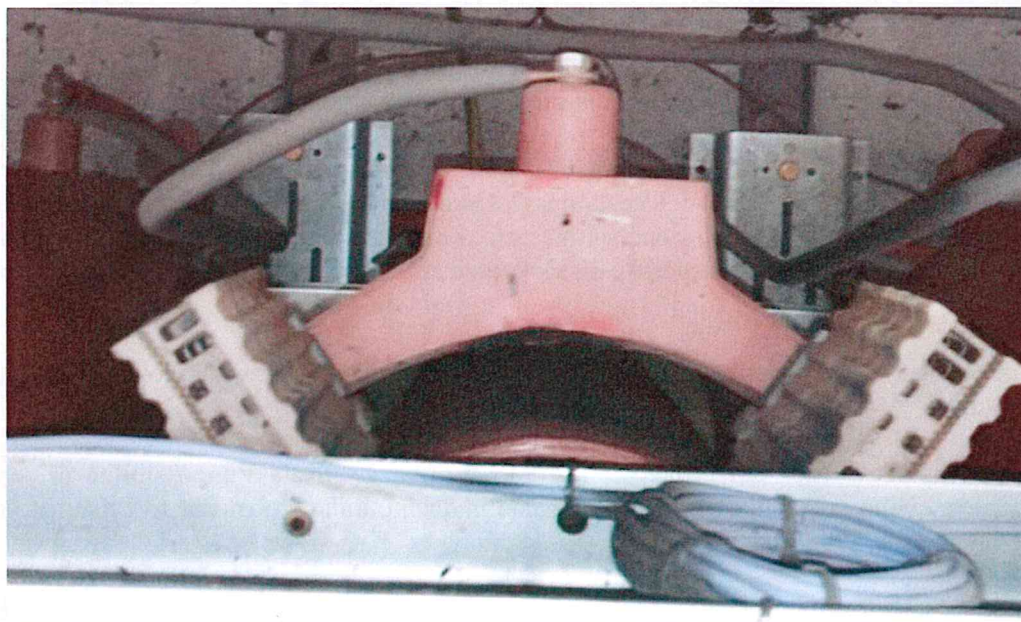
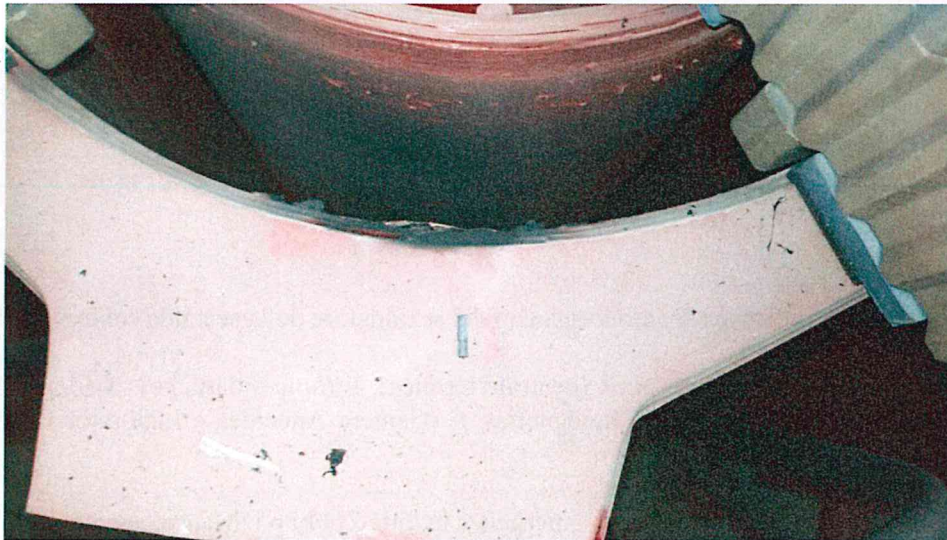
Il tecnico dell'Impresa, intervenuto immediatamente, ha rilevato, a seguito di indagine visiva dei trasformatori, le tracce di innesco di un arco e l'annerimento della parte alta della bobina di avvolgimento di uno dei due trasformatori da 800kW che, collegati in parallelo, forniscono una potenza complessiva di 1600 kW necessaria al funzionamento degli impianti dei fabbricati sopramenzionati nonché della centrale termica e di condizionamento di tutto il Polo Scientifico Tecnologico.

Il trasformatore risultava irrimediabilmente danneggiato, come si rileva dalle foto allegate:

Veniva rilavata la necessità di sostituire il trasformatore danneggiato e non riparabile.

Ai fini del ripristino della fornitura risultava pertanto necessaria la sostituzione di entrambi i trasformatori.
