Adeguamento strutturale e sismico del patrimonio edilizio dell'Università
degli Studi di Ferrara

Verifiche sismiche di cui all'O.P.C.M 3274/03 e conseguenti studi di
fattibilità

FASE "1" - RILIEVO GEOMETRICO STRUTTURALE
FASE "2" - DEFINIZIONE DELLE INDAGINI SPECIALISTICHE

**RILIEVO GEOMETRICO STRUTTURALE E DEFINIZIONI INDAGINI
SPECIALISTICHE: PALAZZO GULINELLI**

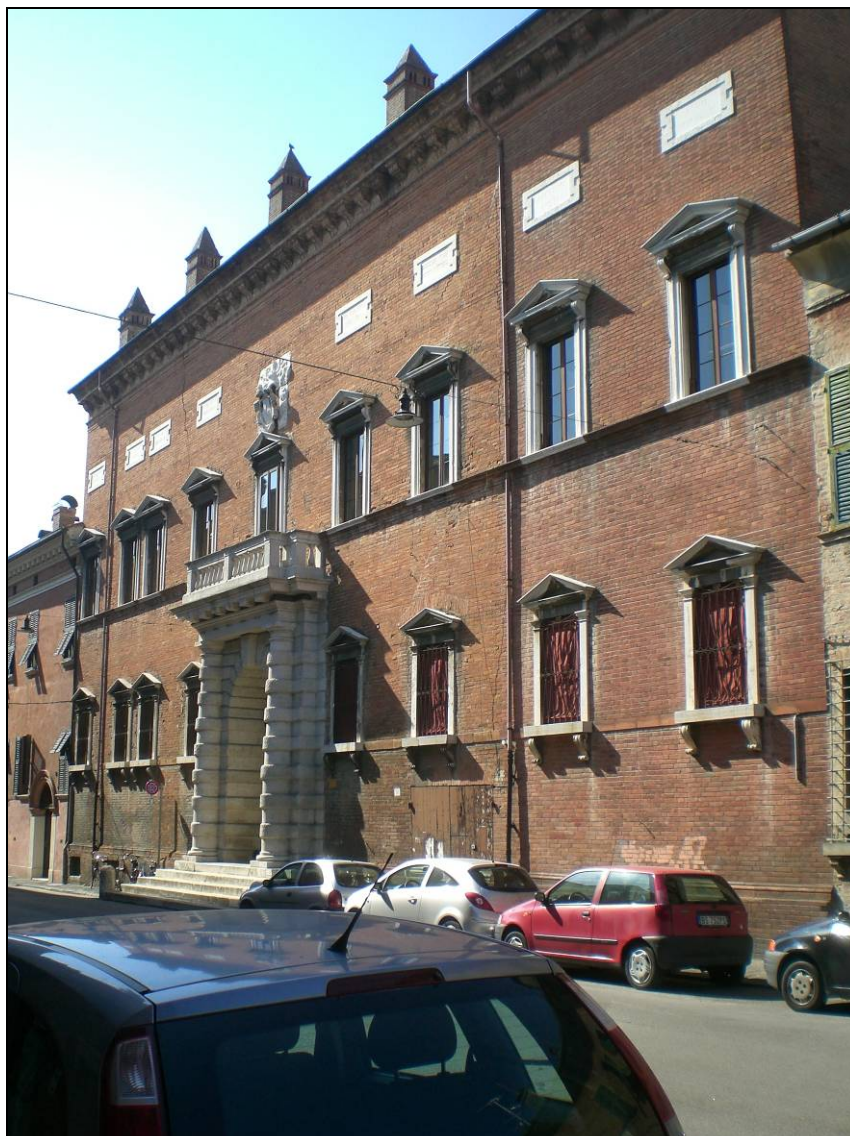
figura 2.1 - Palazzo Gulinelli: fronte principale su via Savonarola

Le numerose irregolarità, composite del prospetto principale e della pianta, inducono a ritenere che l'edificio sia il risultato di un rimaneggiamento di uno o più fabbricati preesistenti; il fronte principale (figura 2.1) ha subito nel corso del tempo una omogeneizzazione delle aperture, mentre il fronte posteriore (figura 2.2), che si affaccia sul giardino, è caratterizzato da finestre non allineate e di diverse tipologie.

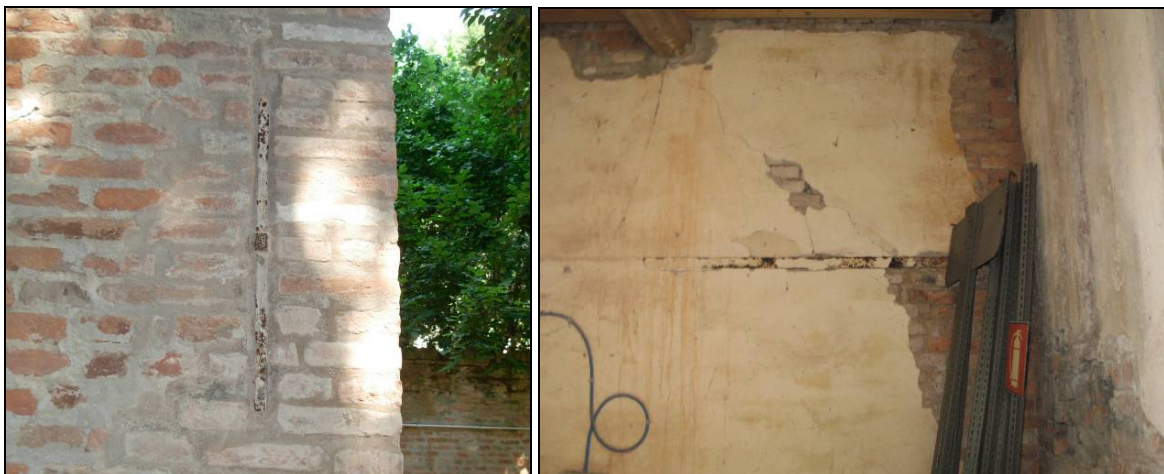
figura 4.7.0a - Ex-stalla: Planimetria piano interrato (strutture orizzontali) e fotografie tirante (n°.28 e 30)

Si segnala che relativamente al fabbricato ex-stalla, non sono state rilevate lesioni o distacchi significativi; si rammenta che la costruzione ha subito interventi di consolidamento in tempi recenti. Nello specifico è stato introdotto un tirante metallico in corrispondenza della parete perimetrale (figura 4.7.0a); in figura 4.7.0b è riportata invece una fotografia esplicativa dell'interno del fabbricato ove è riconoscibile il nuovo solaio intermedio realizzato mediante travi e travetti in legno.
