Università degli Studi di Ferrara

PROCESSO VERBALE DI SOMMA URGENZA E CONTESTUALE REDAZIONE DI PERIZIA GIUSTIFICATIVA (EX ART. 163, CC. 1 E 4, D.LGS. 50/16)

In data 31/05/2017 alle ore 13:30, su segnalazione della portineria del Complesso di Via Machiavelli, il sottoscritto, Geom. Simone Tracchi, si è recato in Via Machiavelli, 35, al secondo piano dell'edificio del Dipartimento di Matematica per verificare la caduta di calcinacci dal soffitto dell'aula di informatica n. 9.

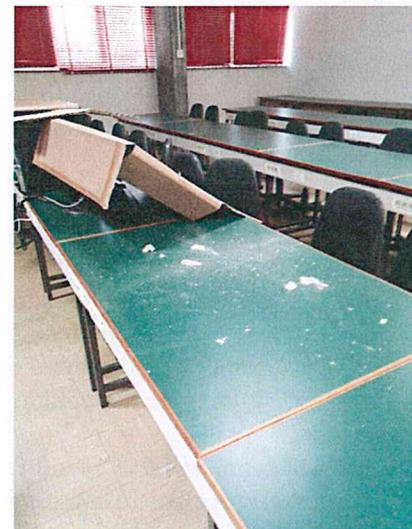
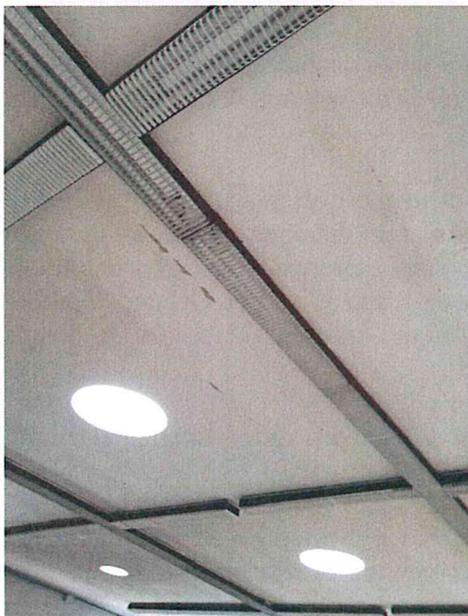
L'ispezione visiva del soffitto rilevava numerose lesioni continue con andamento longitudinale in corrispondenza dell'appoggio tra travetto e pignatta in laterizio.

- in prossimità delle fessurazioni l'intonaco presente tra i travetti risuonava "a vuoto" risultando distaccato (porzioni cadevano durante la battitura del solaio);
- vista l'estensione della problematica e l'entità del distacco, non poteva escludersi il rischio di sfondellamento del solaio.

Veniva proposta l'installazione di un sistema antisfondellamento Knauf le cui schede tecniche e certificazioni vengono allegate al presente verbale.

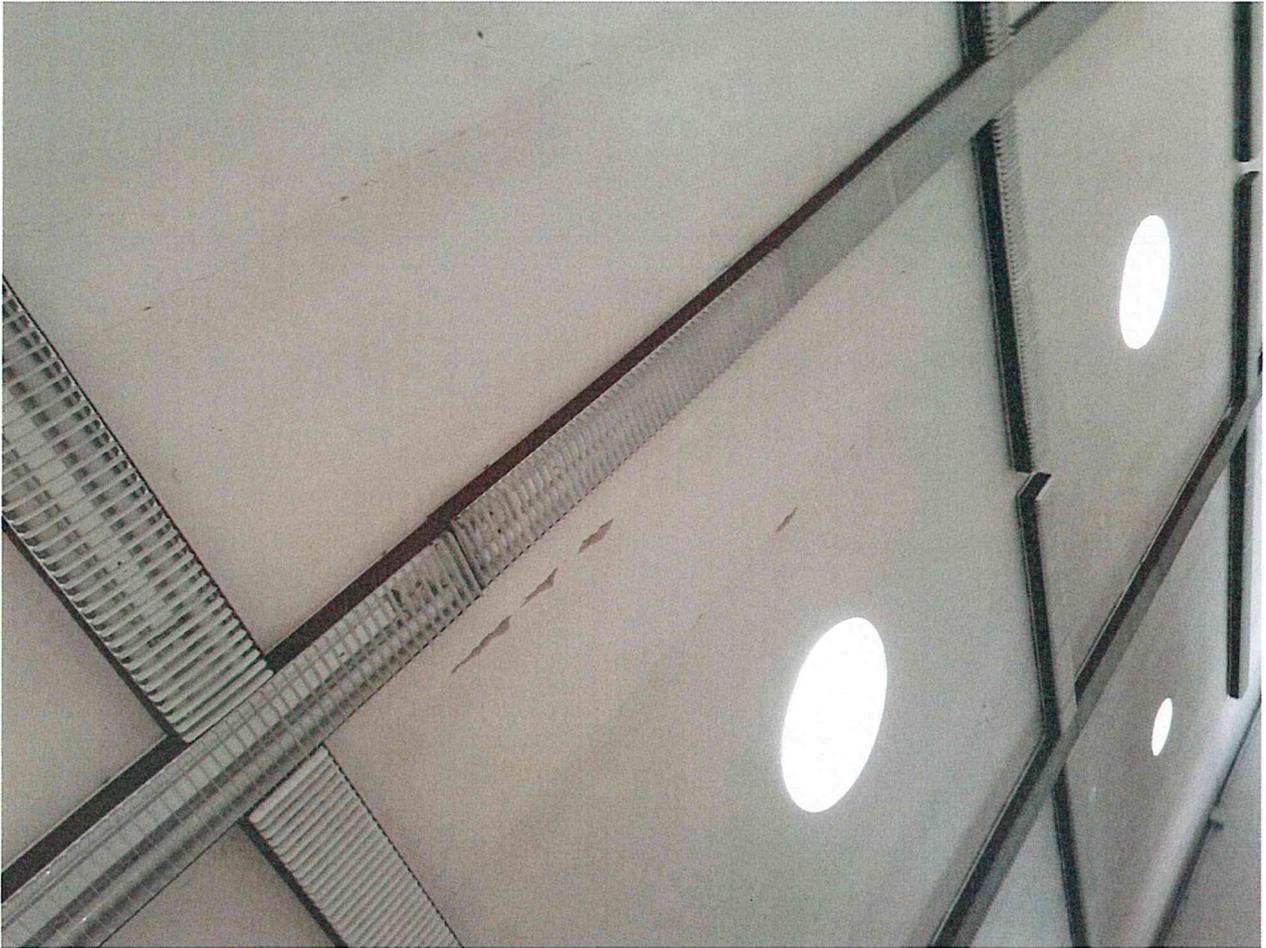
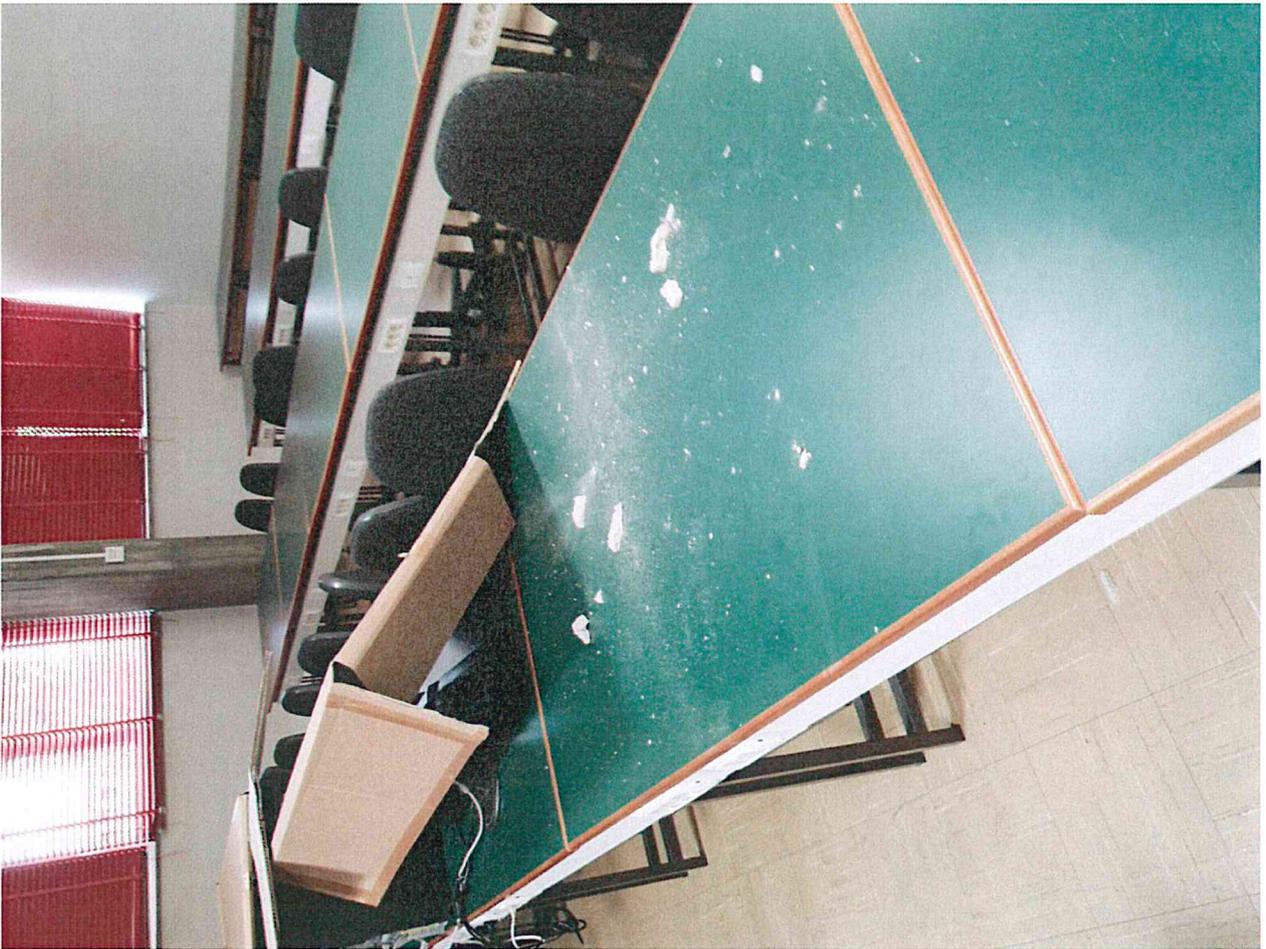
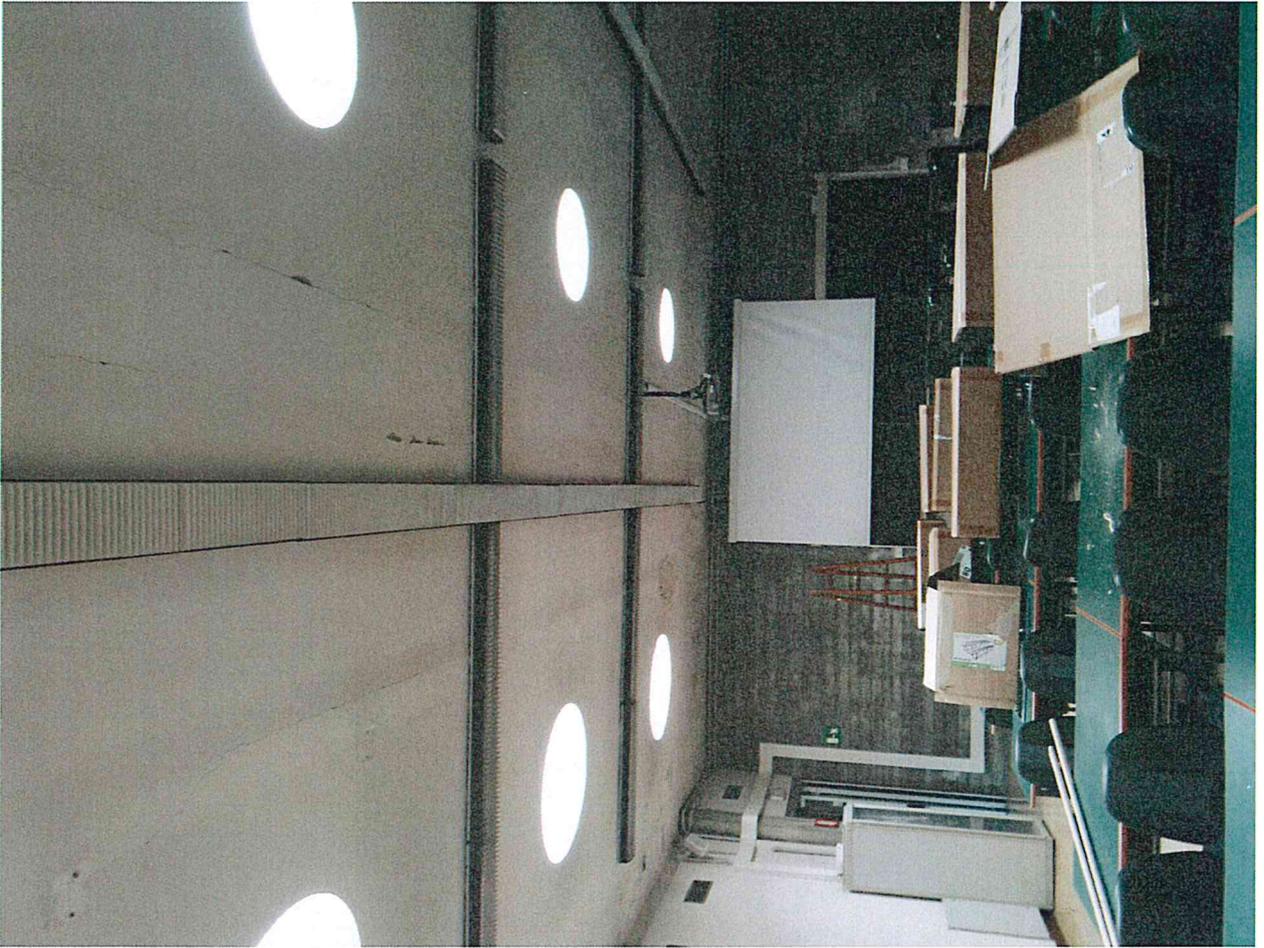
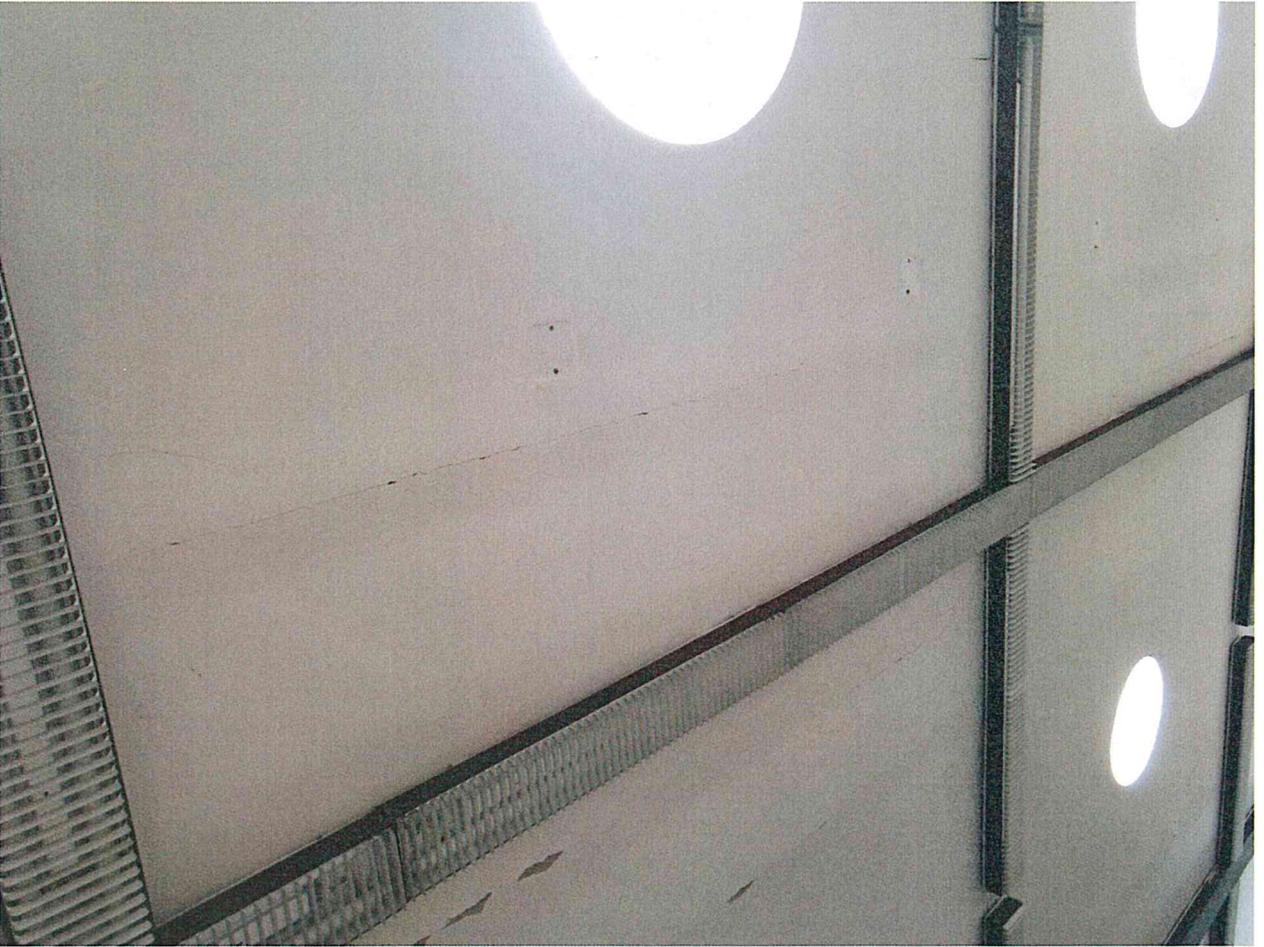
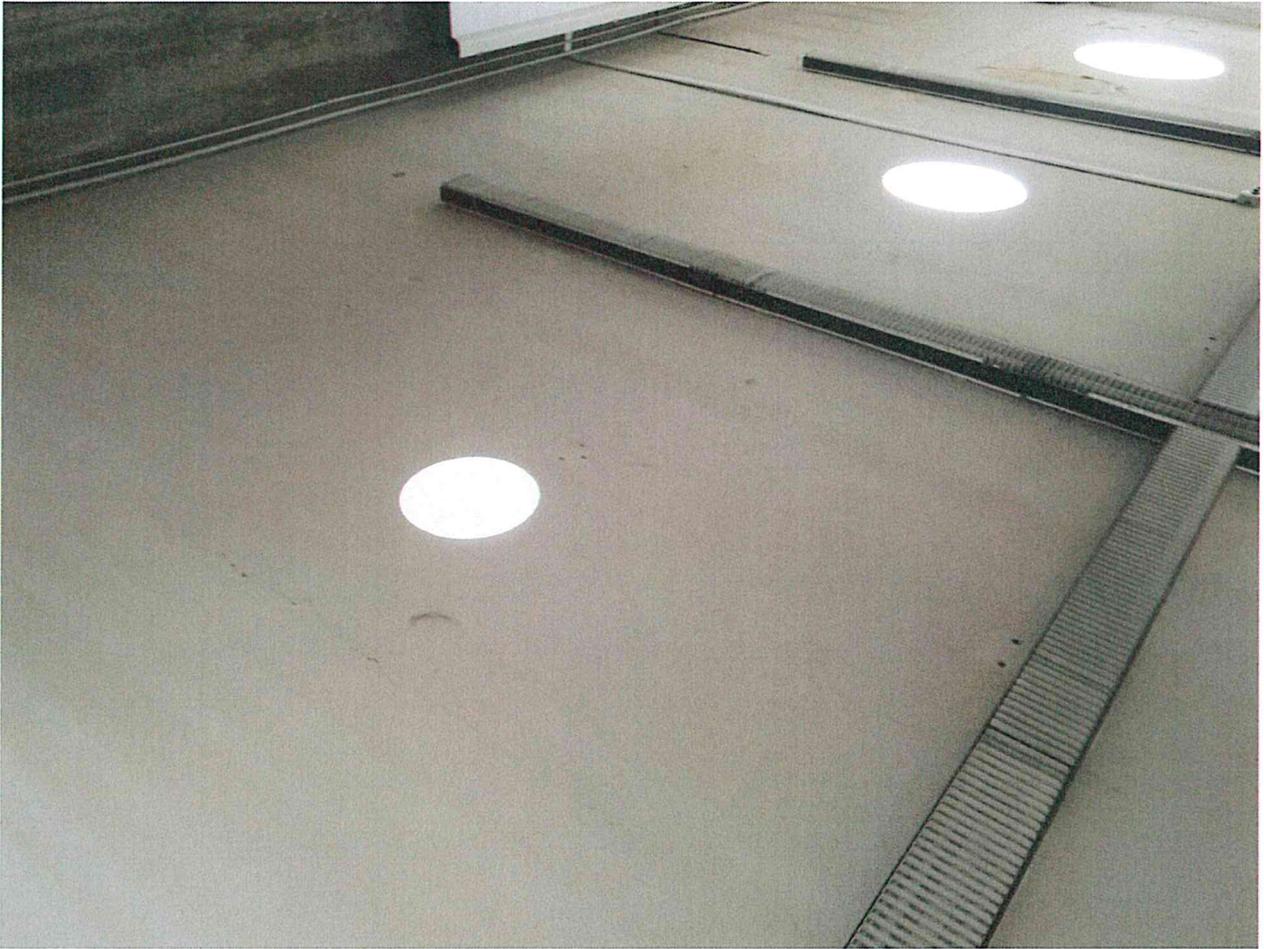
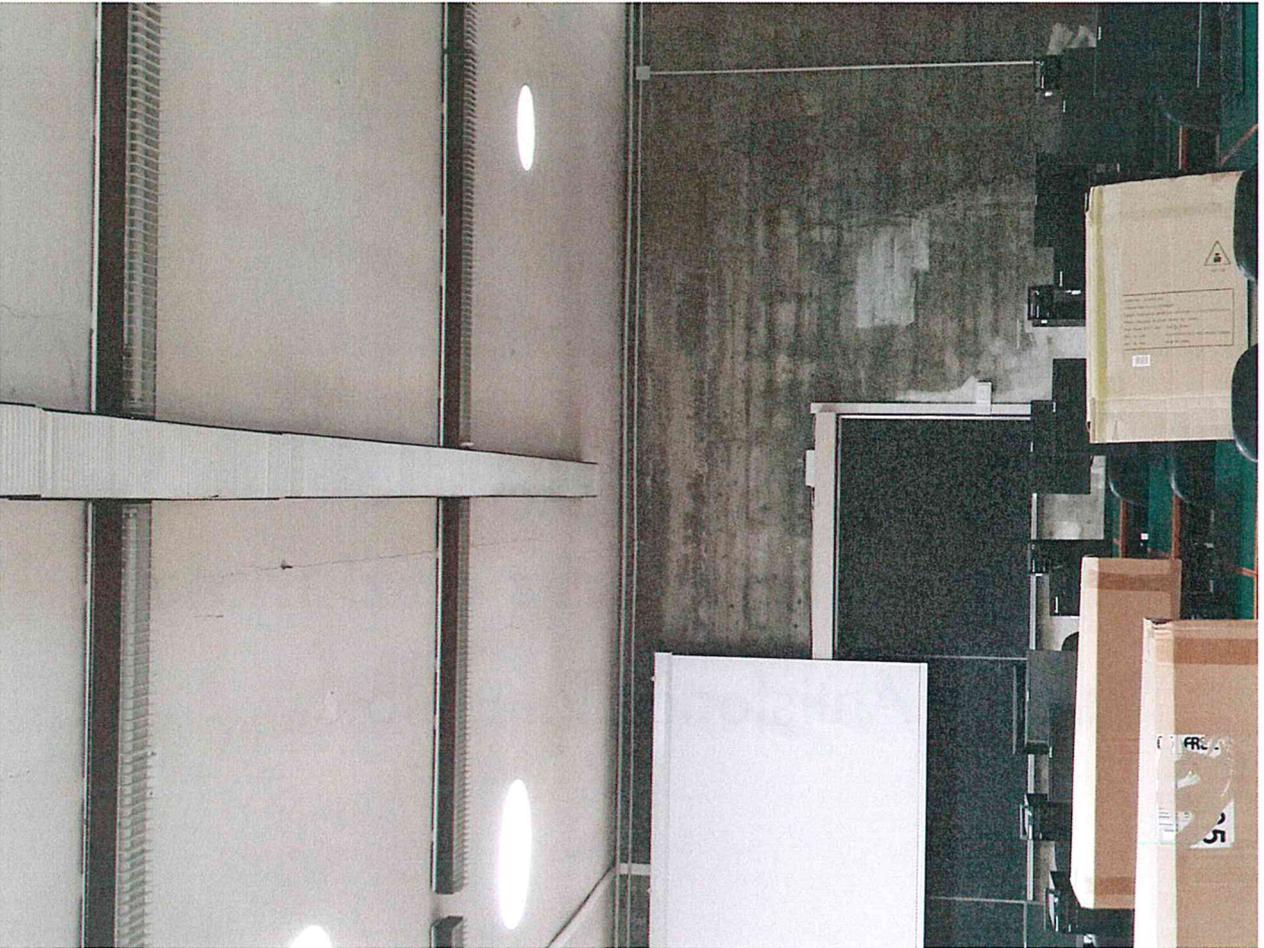
1. Documentazione fotografica
2. Sistema antisfondellamento Knauf

Sulla pavimentazione e sui tavoli veniva riscontrata la presenza di calcinacci caduti dal soffitto. Al fine di salvaguardare le attrezzature presenti nell'aula, si provvedeva alla copertura dei computer presenti con cartoni.

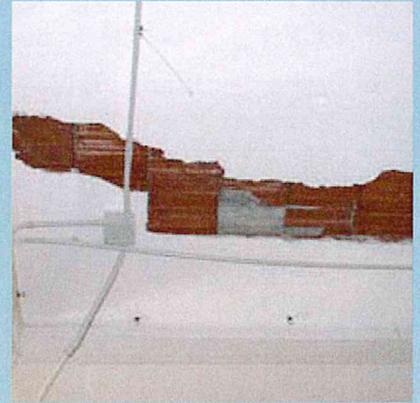
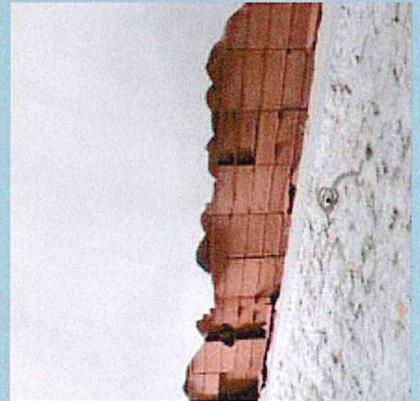
■ Esempi di solai danneggiati dal fenomeno dello sfondellamento.

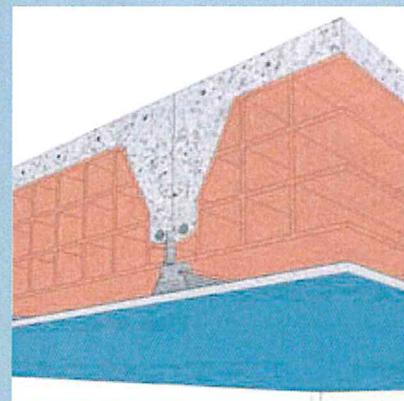
■ In aderenza (D111)

D111 Antifondellamento ²⁾		
Sottostruttura: Singola orditura con profili C plus 60/25 Gratex + Sistema di sospensione Knauf		
Interasse sospensioni / distanziatore universale	a	1000
Interasse orditura Profili 60/25 Gratex	b	400 ³⁾
-	-	-
Rivestimento: Lastra Knauf Diamant® o in alternativa Lastra Knauf Forata/Fessurata Cleaneo®		
Sistemi di sospensione idonei (fissaggio ai travetti da eseguire con apposito tassello a percussione e relativa vite TE)		
Gancio semplice

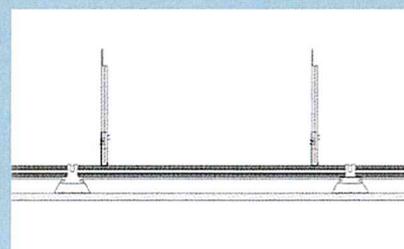
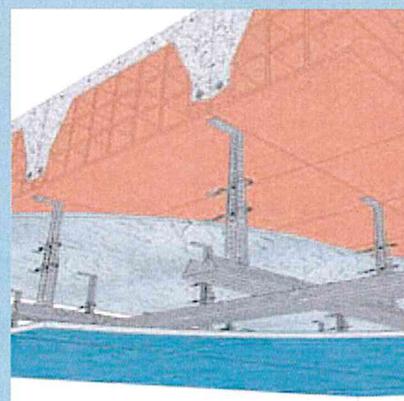
■ Ribassato (D112)

D112 Antifondellamento ¹⁾		
Sottostruttura: Doppia orditura con profili C plus 60/25 Gratex + Sistema di sospensione Nonius		
Interasse sospensioni Knauf Nonius	a	600
Interasse orditura primaria Profili 60/25 Gratex	b	750
Interasse orditura secondaria Profili 60/25 Gratex	c	500 ³⁾
Rivestimento: Lastra Knauf Diamant® o in alternativa Lastra Knauf Forata/Fessurata Cleaneo®		
Sistemi di sospensione idonei (fissaggio ai travetti da eseguire con apposito tassello a percussione e relativa vite TE)

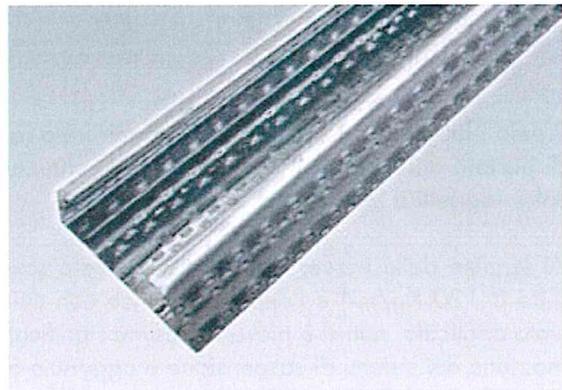
Profili Gratex C 60/25

Il profilo Knauf C Plus 60/25 Gratex, marchiato CE ad ali inclinate, presenta un'anima più ampia rispetto alle tradizionali orditure, garantendo migliore aderenza con i pannelli di rivestimento e facilitando l'avvitamento delle lastre. Il profilo è dotato di scanalature che, associate alla rigatura delle ali, irrigidiscono il profilo conferendogli maggiore resistenza alle sollecitazioni meccaniche. Infine l'arrotondamento del bordo determina una maggiore sicurezza e precisione degli agganci, una maggiore velocità di posa e un'assenza di laschi e vibrazioni.

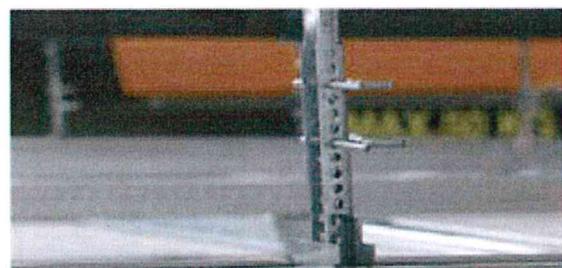
Sistema di sospensione Nonius

Il Pendino Knauf Nonius è costituito da tre elementi fondamentali: gancio, doppio coppiglio e pendino rigido. Provvisto di microforatura a passo differenziato sul pendino e sul gancio, consente una perfetta regolazione tramite il doppio coppiglio per una maggiore precisione nel montaggio. Adatto per soffitti dove è richiesta un'elevata portata, sicurezza antisismica e resistenza meccanica.

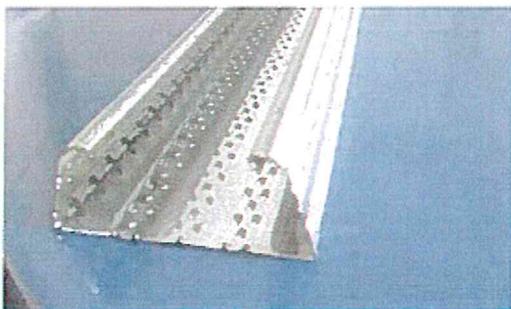
Profilo Knauf C Plus 60/25 Gratex®.

- orditura metallica primaria di sostegno, realizzata con profili Knauf C Plus 25/60/25 Gratex® in acciaio zincato, sezione 60×25 mm, ad ali inclinate verso l'interno, spessore 0,6 mm, marcati CE, posti ad interasse di 750 mm ed ancorata alla struttura di sostegno con apposite sospensioni denominate Knauf Nonius, distanziate di 750 mm trasversalmente e di 600 mm longitudinalmente.

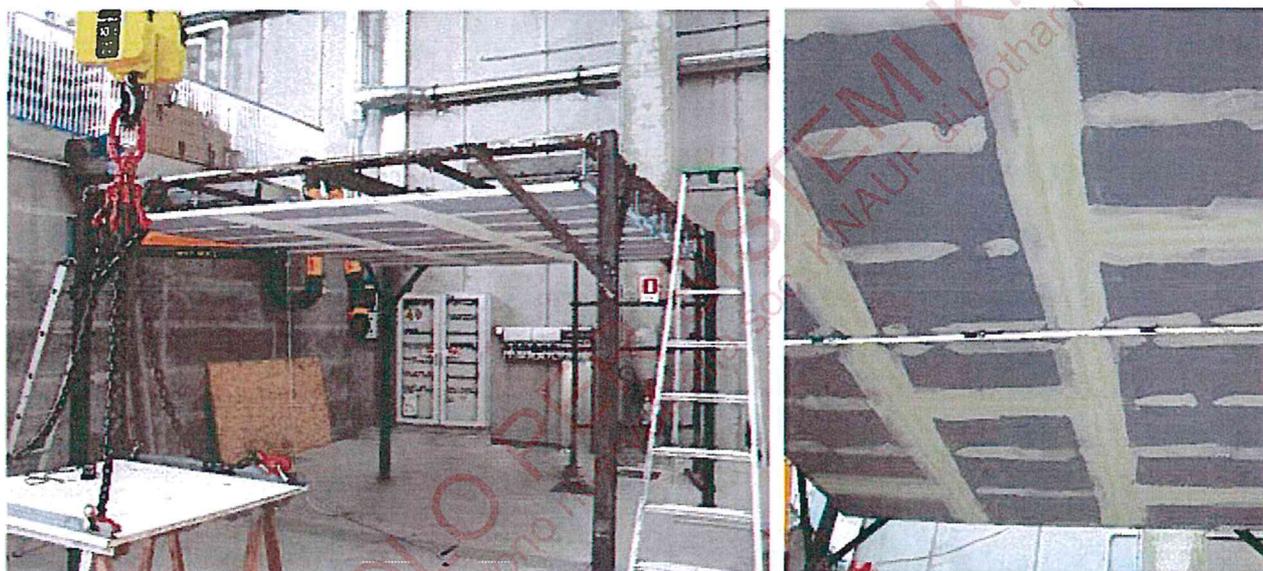
Fotografie dell'allestimento di prova e rivestimento delle orditure in lastre Knauf Diamant®.

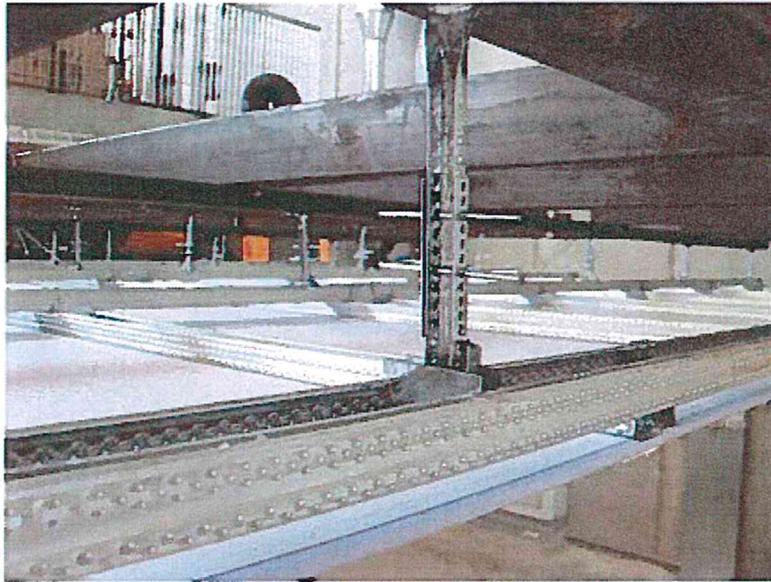
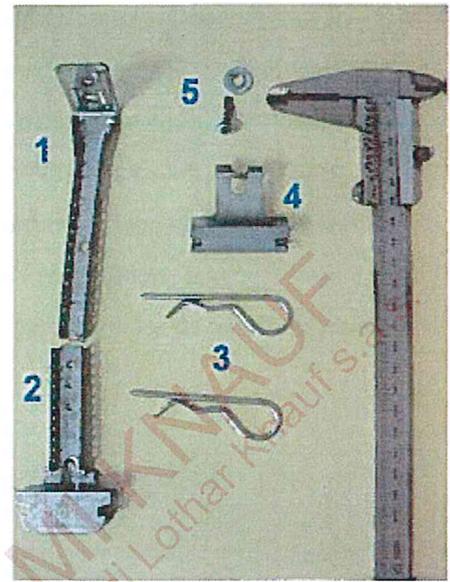
Fotografie delle orditure primarie e secondarie: pendino Nonius (1), gancio Nonius (2), coppigli (3), gancio di unione ortogonale a base doppia (4) e vite auto perforante (5).

La sospensione Knauf Nonius è costituita da tre elementi fondamentali: pendino Nonius, gancio dritto e coppiglio. Il pendino Nonius ed il gancio dritto sono provvisti di micro foratura che consente la regolazione ed il bloccaggio tramite l'impiego di due coppigli, per una maggiore precisione e sicurezza nel montaggio.

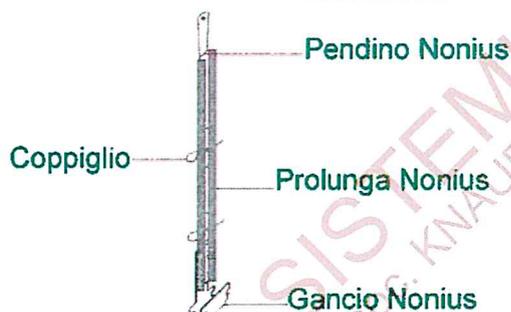
Porzione tridimensionale del campione in prova con particolare del fissaggio Knauf Nonius.

L'intero campione così realizzato è fissato alla struttura di sostegno attraverso viti autofilettanti di diametro 5,5 mm impegnate nei fissaggi Knauf Nonius.

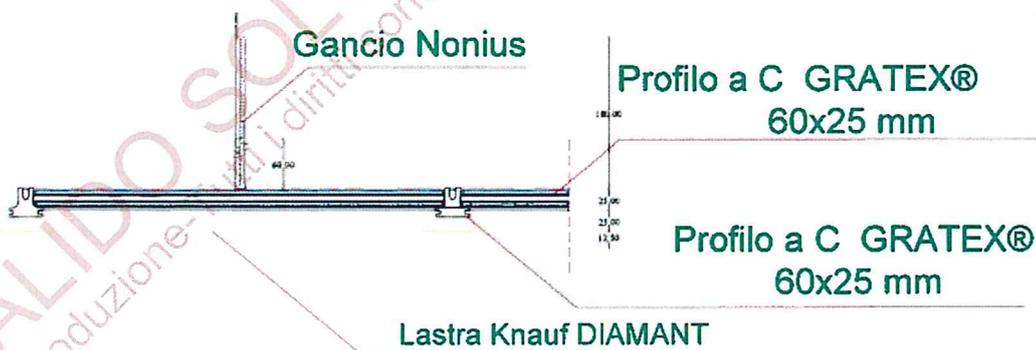
Sezione del campione in prova.

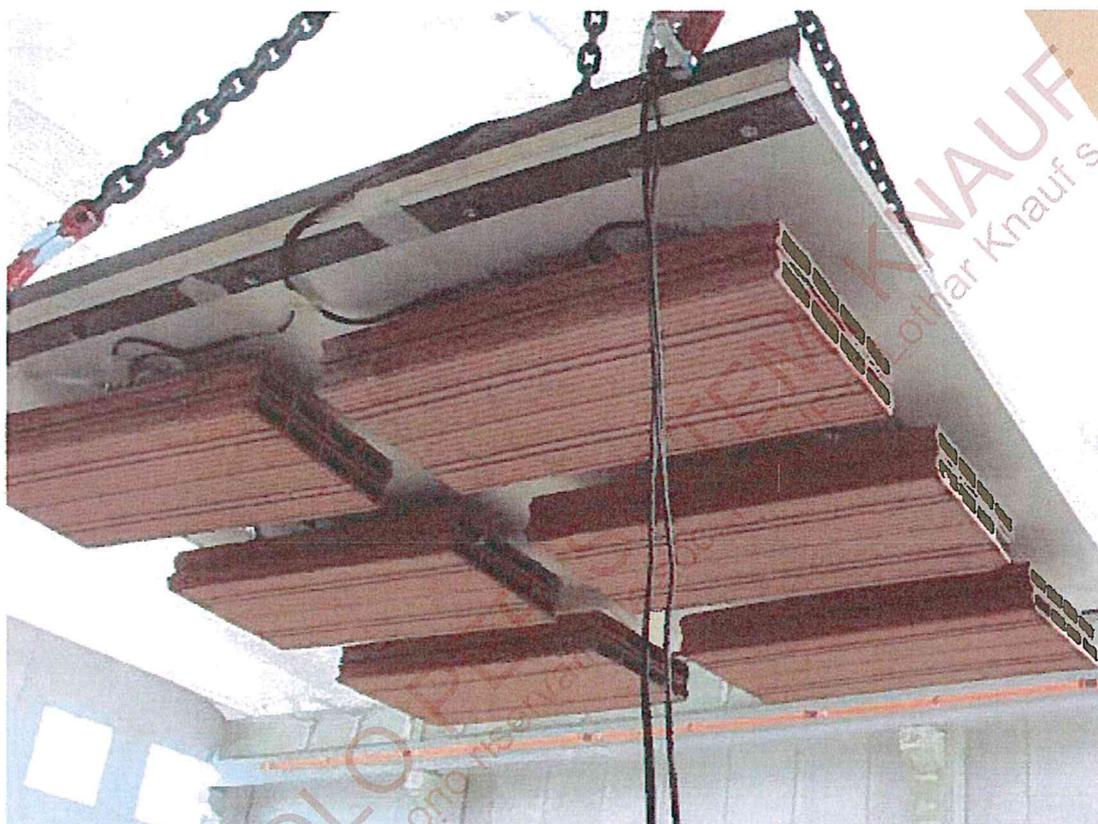
- n. 6 elementi con doppia tavella-piastra a costituire un set di carico di 41,4 kg circa su di una superficie di 1 m² utilizzati durante la fase 5;

Matrice 3×2 di elementi con doppia tavella-piastra.

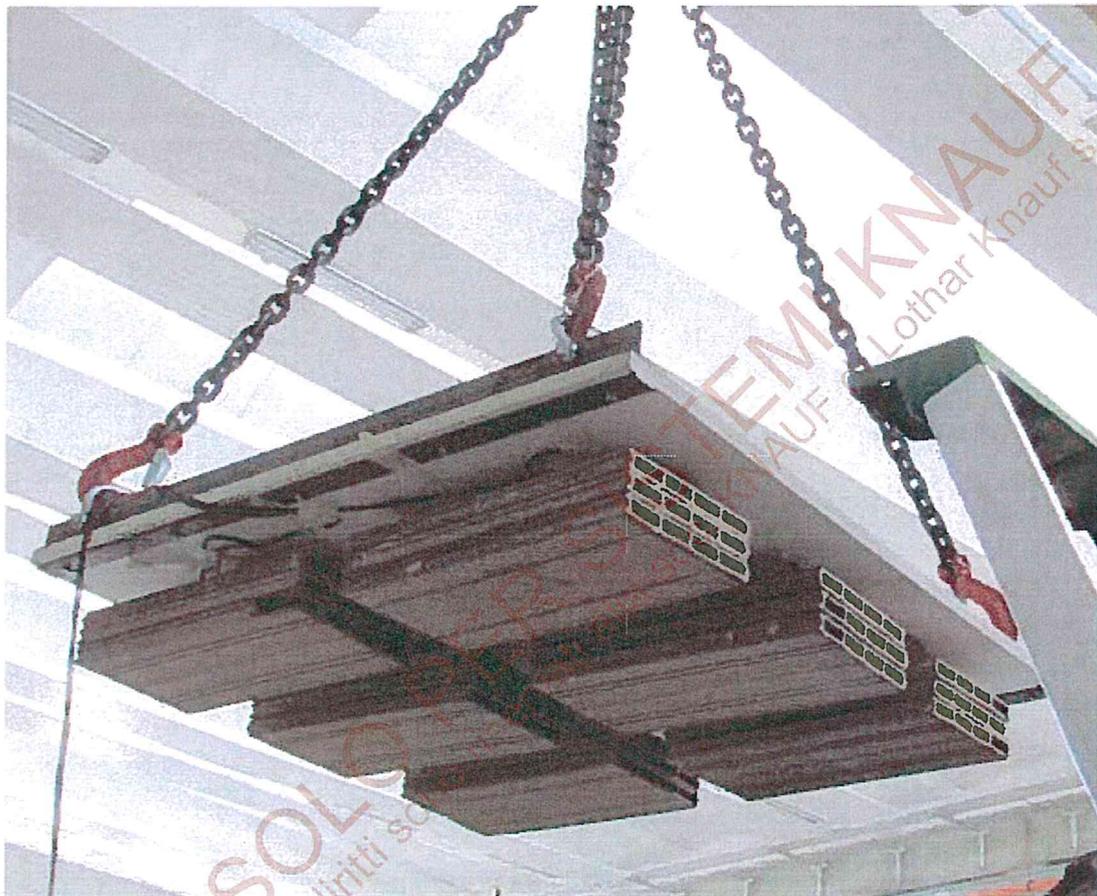
- n. 6 elementi con tripla tavella-piastra a costituire un set di carico di circa 61,2 kg su di una superficie di 1 m², utilizzati durante la fase 6 sulla seconda porzione di campione.

Matrice 3×2 di elementi con tripla tavella-piastra.

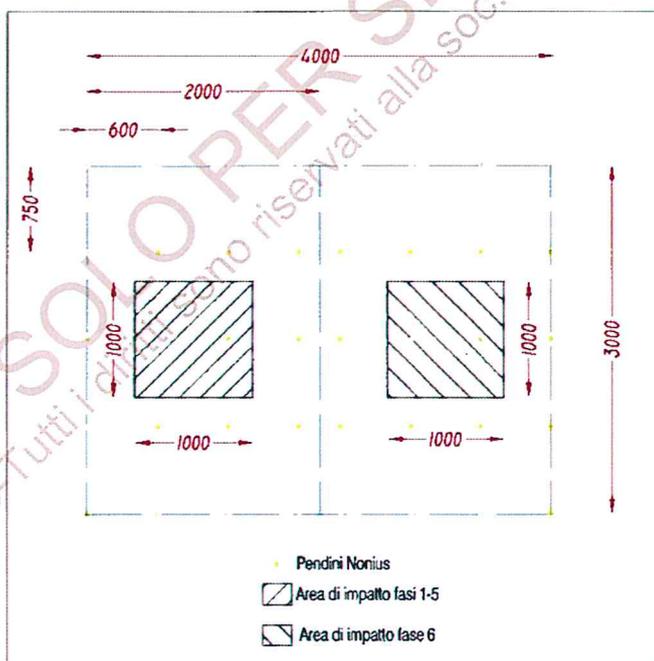
L'area di impatto è di circa un metro quadrato ed è simmetrica rispetto all'orditura del campione.

Pianta del campione con evidenziate le due porzioni con le relative zone di impatto.

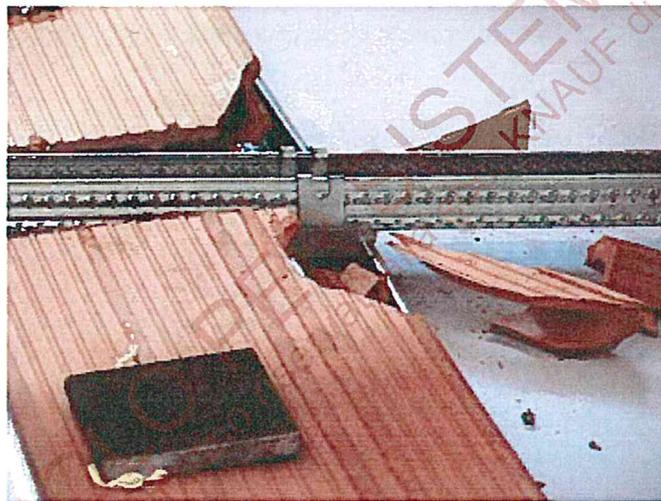
Verificato l'allineamento trasversale e longitudinale della prima matrice 3x2 di elementi tavella-piastra con l'orditura del campione e controllata la quota di impatto "h", si è proceduto con l'interruzione dell'alimentazione elettrica agli elettromagneti, assistendo in tal modo alla caduta dei n. 6 elementi tavella-piastra sul campione. Ogni tavella in laterizio, dimensioni 250 x 500 mm, ha peso di 3,3 kg circa ed ogni piastra di acciaio ha peso di 0,3 kg circa. Pertanto n. 6 elementi tavella-piastra hanno peso di 21,6 kg circa distribuito su di una superficie di 1 m² circa. Come si osserva nelle fotografie riportate di seguito, i corpi in caduta hanno impattato contro la superficie superiore delle lastre Knauf Diamant®, contro i profilo Knauf C Plus 25/60/25 Gratex® e sui sistemi di aggancio tra le orditure metalliche. Le tavelle, impattando contro il campione, si sono parzialmente spezzate generando in tal modo frammenti dai bordi taglienti.

Frammenti generati dall'impatto sul campione.

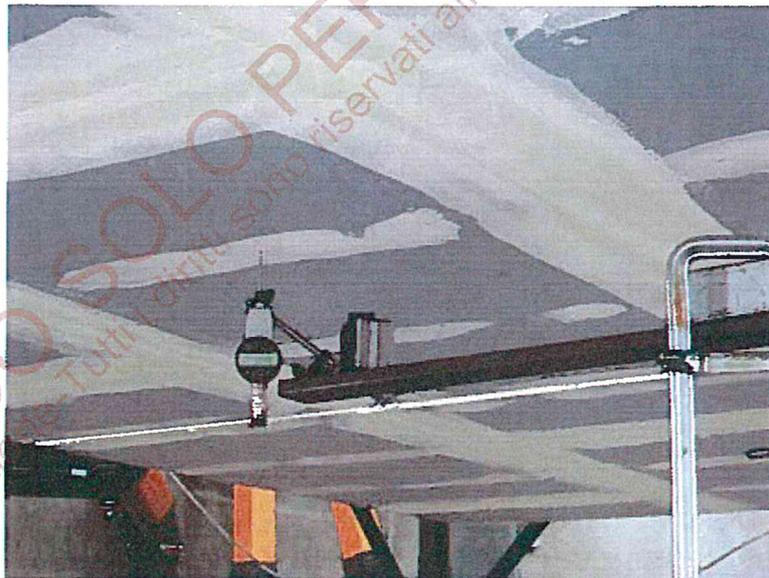
Durante l'intera prova la misura della freccia è stata rilevata al centro dell'area di impatto.

Fotografia del comparatore digitale durante la prova.

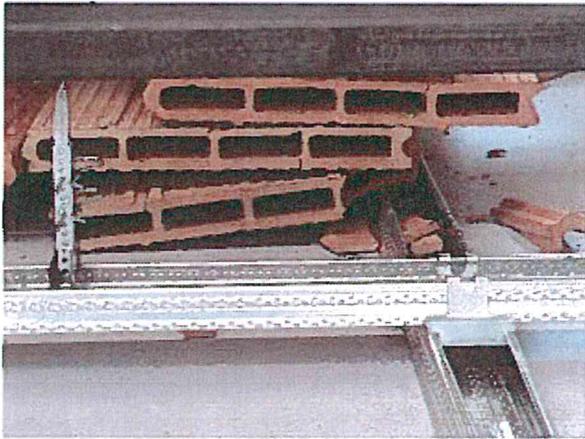
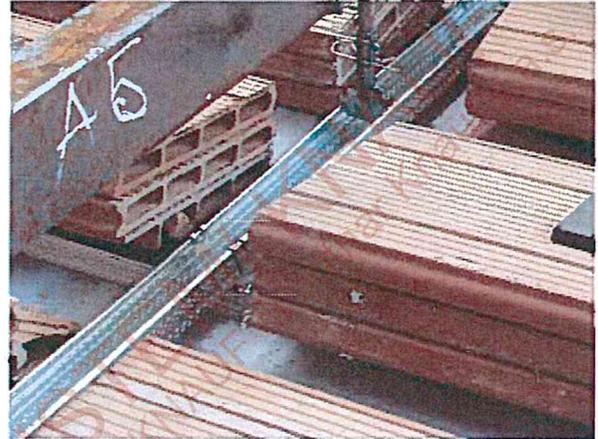
Al termine della prova non si è rilevata nessuna significativa deformazione dei sistemi di sospensione e aggancio dei profili e l'intradosso del controsoffitto è risultato privo di fessure o di qualsivoglia segno di danneggiamento. Anche i giunti tra le lastre Diamant®, stuccati come descritto, non presentano nessun tipo di deformazione né microlesioni. Le viti si sono mantenute in posizione sulla superficie cartonata delle lastre. La su-

perficie superiore delle lastre Knauf Diamant® e i profilo Knauf C Plus 25/60/25 Gratex®, sollecitati dagli impatti non presentano particolari segni di deterioramento pur trovandosi in presenza di frammenti di laterizio dai bordi taglienti.

Particolari del campione dopo la fase 5 e la fase 6.

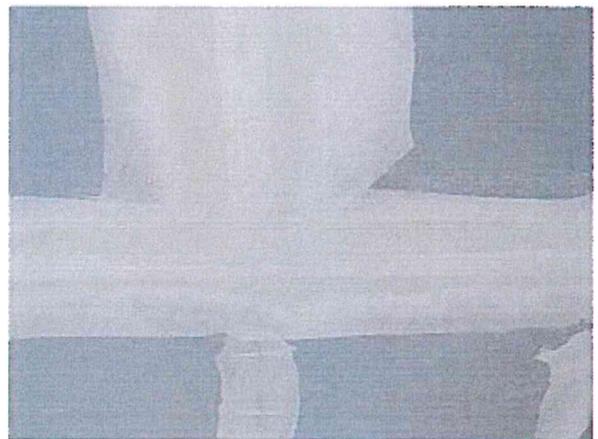
Particolari delle stuccature dopo la fase 6, fotografate nella seconda porzione del campione.
