Adeguamento strutturale e sismico del patrimonio edilizio dell'Università degli Studi di Ferrara

Verifiche sismiche di cui all'O.P.C.M 3274/03 e conseguenti studi di fattibilità

FASE "1" - RILIEVO GEOMETRICO STRUTTURALE
FASE "2" - DEFINIZIONE DELLE INDAGINI SPECIALISTICHE

**RILIEVO GEOMETRICO STRUTTURALE E DEFINIZIONI INDAGINI
SPECIALISTICHE - PALAZZO TASSONI-MIROGLI**

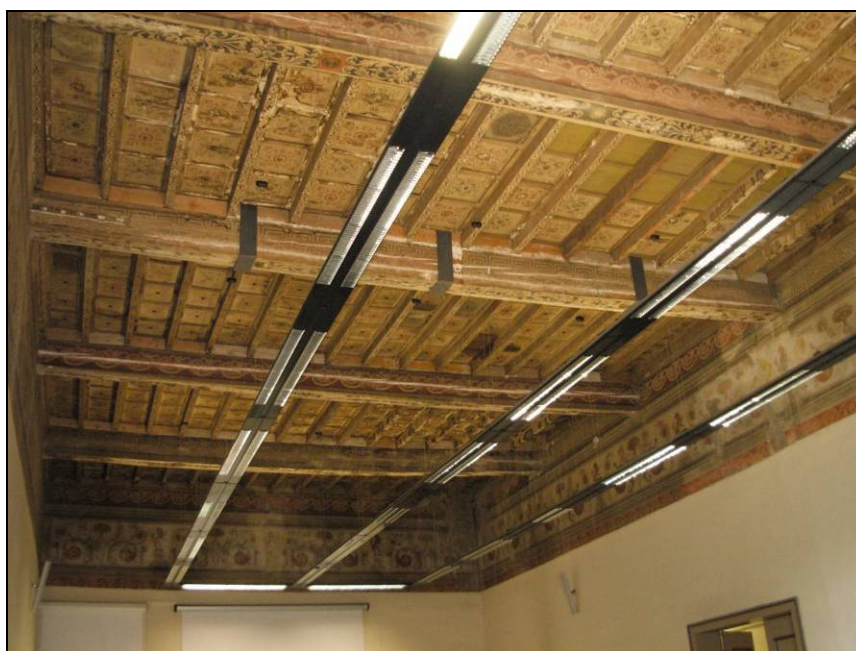
Figura 4.7

Nel 1992 sono stati realizzati ulteriori interventi di adeguamento dell'immobile per l'utilizzo come sede universitaria; tra gli interventi, affidati all'Ing. Mezzadri, figura il recupero di una porzione di sottotetto e precisamente del solaio in legno a soffitto dell'aula posta al piano primo all'estremità ovest. La struttura è in legno a doppia orditura con disegno a cassettone dipinto (figura 4.7).

Dopo alcuni anni nella zona mediana dell'aula si sono manifestate, nelle tramezzature delle divisorie degli studi, quadri fessurativi che indicavano una concentrazione di deformazione a carico della trave in legno centrale. Le indagini svolte hanno messo in evidenza che detta trave in realtà era composta di 3 parti di sezione ridotta fra loro assemblate con rivestimento esterno costituito da tavole.

L'intervento si dimostrò efficace per breve periodo poi le lesioni, sottoposte altresì a monitoraggio, manifestarono una ulteriore progressione negli anni.

Il consolidamento è stato ottenuto con la classica tecnica della connessione con soletta in cemento armato tramite pioli in acciaio inseriti in resina epossidica.

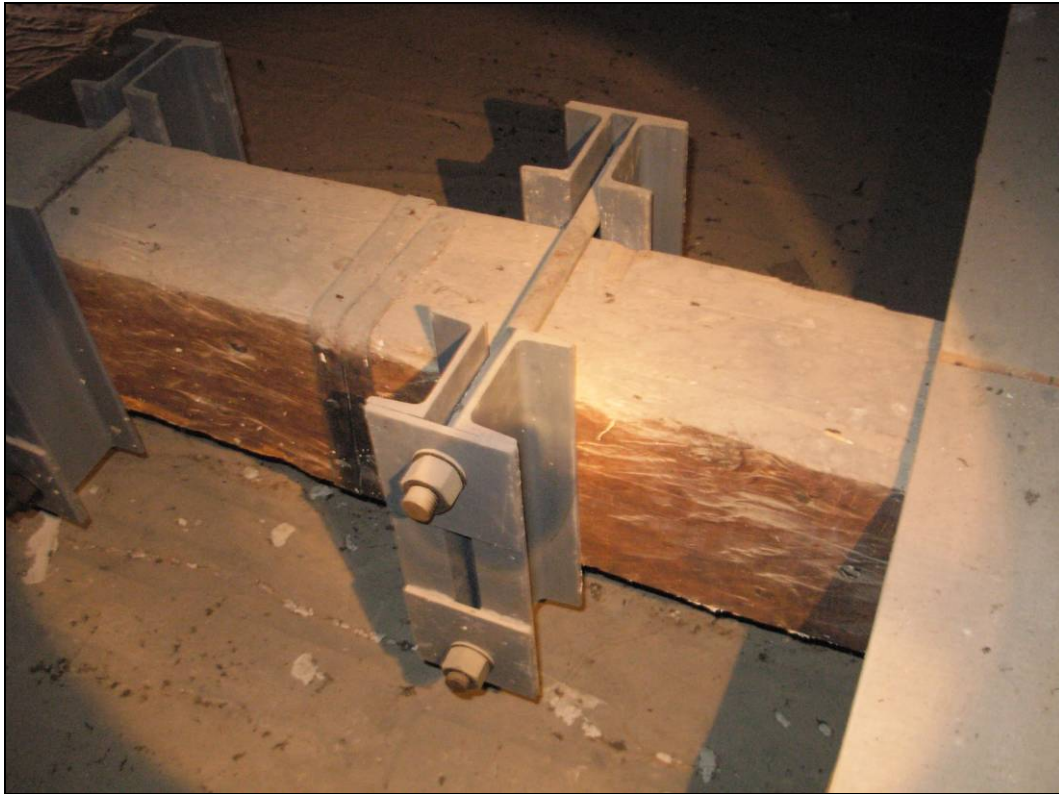
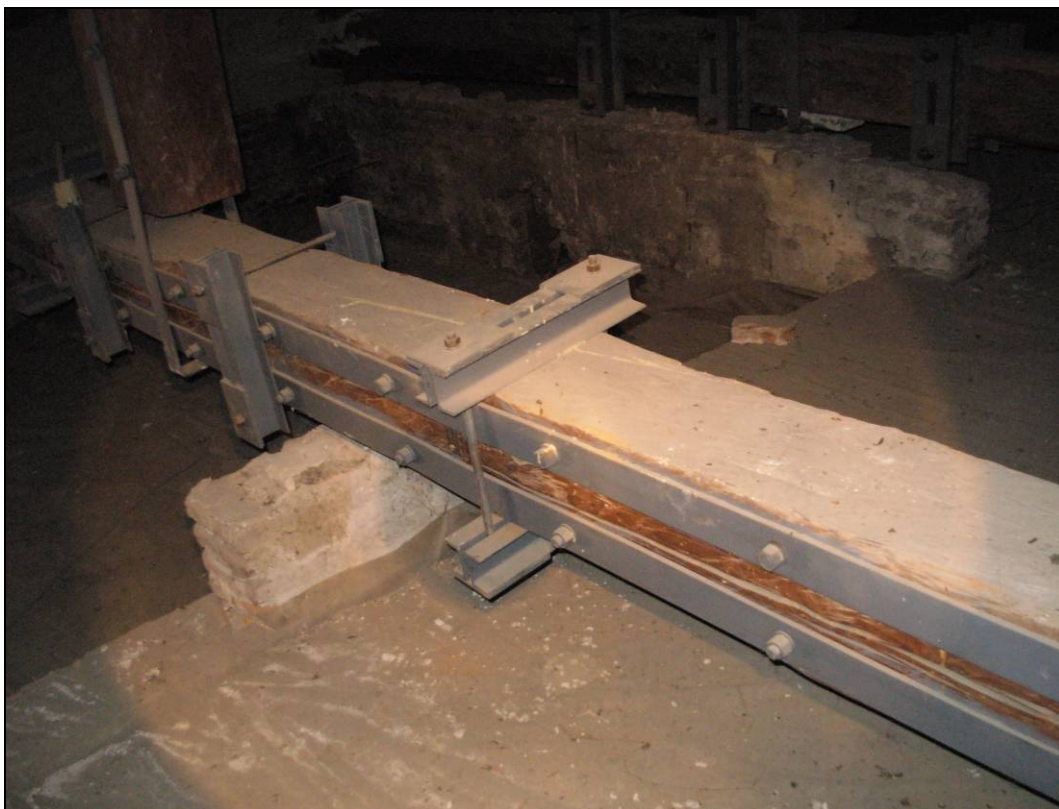
Figura 4.9 - consolidamento catene capriate

Tra gli interventi eseguiti nel 1992 figurano inoltre il consolidamento delle catene delle capriate nel corpo prospiciente via Savonarola, come mostrato nelle fotografie successive.

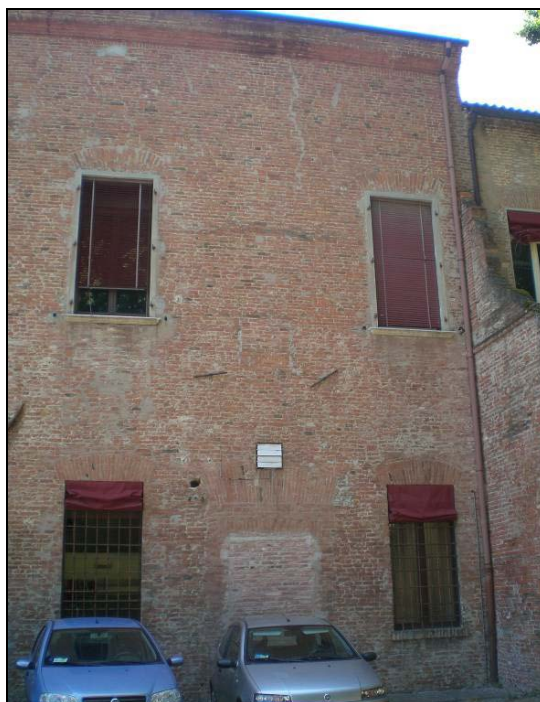
Figura 5.1.1

A differenza di Palazzo *Strozzi* e *Renata di Francia*, il *Tassoni-Mirogli* mostra trasformazioni dei fronti meno evidenti. In alcune prospetti, come ad esempio quello Nord prospiciente l'attuale parcheggio (*figura 5.1.1*) e quelli della torre (*figura 2.3*), risultano tamponate alcune aperture. Probabilmente sul prospetto principale, sopra il portone d'ingresso, era presente un'ampia finestrata (*figura 5.1.2*).

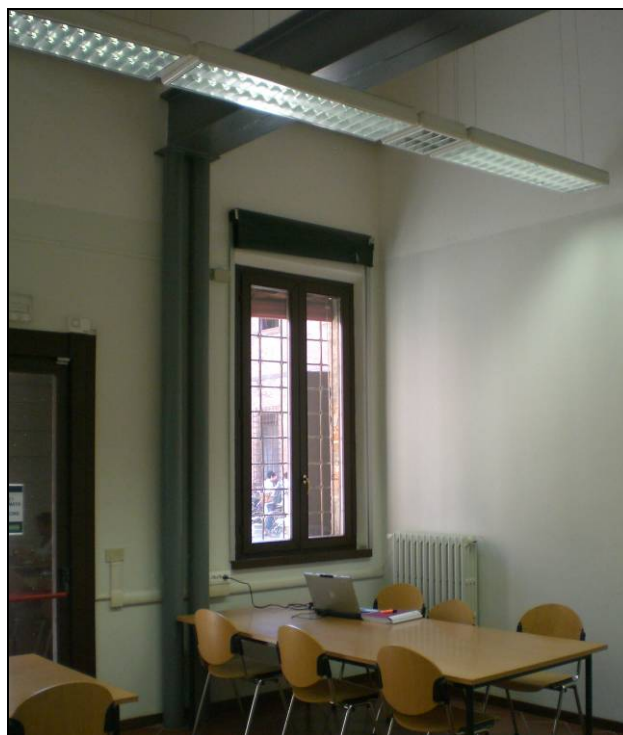
Figura 5.1.3

Internamente le modifiche maggiori sono state apportate in tempi recenti. Anche se non supportate da documentazione di progetto, durante il sopralluogo si sono osservati alcuni interventi di demolizione di pareti portanti con inserimento di portali in acciaio; è il caso dell'aula realizzata a piano terra nell'ala ovest prospiciente la corte interna (figura 5.1.3, intervento presumibilmente del 1993).

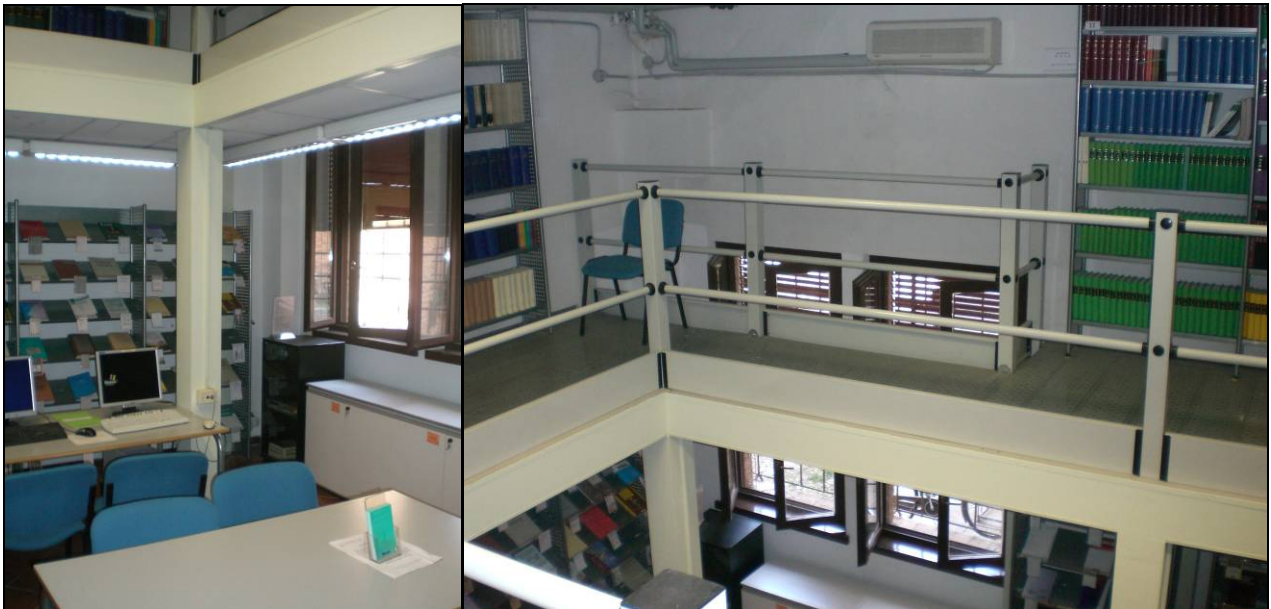
Figura 5.3.1

Gli orizzontamenti visibili, come premesso, sono lignei a doppia orditura. All'interno di diversi ambienti, sono stati realizzati soppalchi metallici con destinazione d'uso biblioteca; è il caso dei locali alle estremità del Palazzo prospicienti via Savonarola (*figura 5.3.1, 5.3.2*)

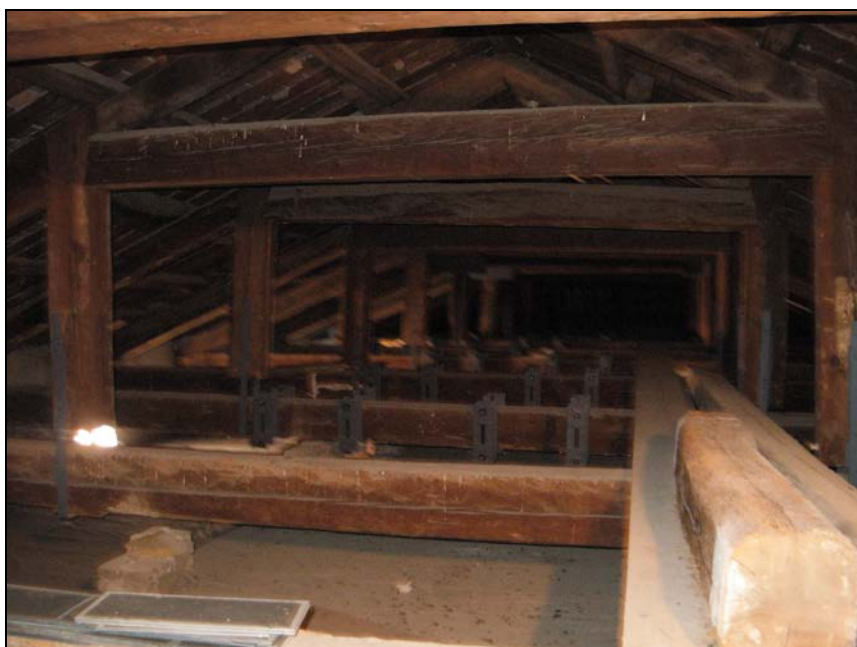
Figura 5.3.4

Al piano secondo sono presenti sempre solai lignei; nel sottotetto del corpo meridionale (su via Savonarola) sono presenti capriate palladiane (figura 5.3.4) consolidate con gli interventi del 1992 (figura 4.9). Sempre nello stesso anno presumibilmente sono stati ricavati gli "studioli" dei docenti nell'ala ovest, con l'introduzione di putrelle in acciaio a sostegno della copertura del corridoio (figura 5.3.5); si auspica in fase di indagine l'ispezione dei locali attigui al corridoio al fine di determinare il reale schema statico delle suddette travi.

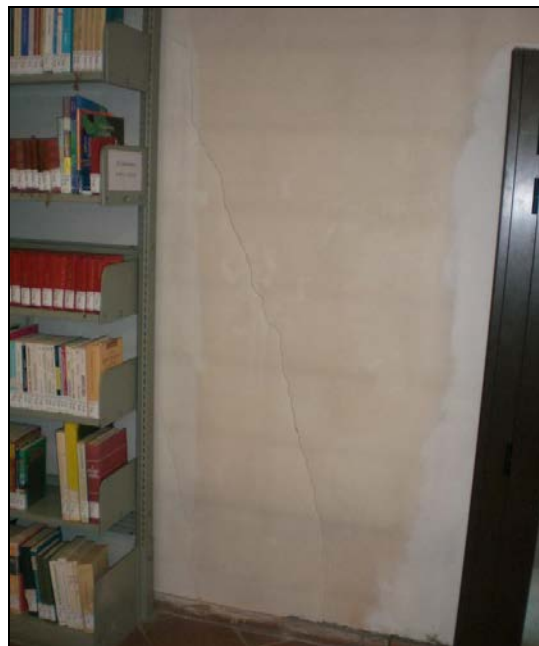
Figura 5.5.2

Al piano terra l'unica lesione significativa è stata riscontrata nella parete evidenziata in pianta di *figura 5.5.1* e mostrata in *figura 5.5.2*.

Al piano nobile le fessurazioni sono per lo più localizzate sulle murature esterne (figura 5.5.3); la più significativa è quella mostrata in figura 5.5.4 in quanto diagonale e passante. Al piano secondo/sottotetto, non sono state riscontrate lesioni significative. Lo stato fessurativo ad oggi non appare tale da pregiudicare il funzionamento della struttura.
