Adeguamento strutturale e sismico del patrimonio edilizio dell'Università
degli Studi di Ferrara

Verifiche sismiche di cui all'O.P.C.M 3274/03 e conseguenti studi di
fattibilità

**RILIEVO GEOMETRICO STRUTTURALE E DEFINIZIONI INDAGINI
SPECIALISTICHE - PALAZZO RENATA DI FRANCIA**

DATA CONSEGNA	AGGIORNAMENTO	DATA	MOTIVAZIONE	
25/10/11	00	25/10/11	Prima emissione	
ANNO	PROGR. PROG.	LIVELLO PROG.	ELABORATO	NUMERO ELAB.
11	000	P	RGT	06

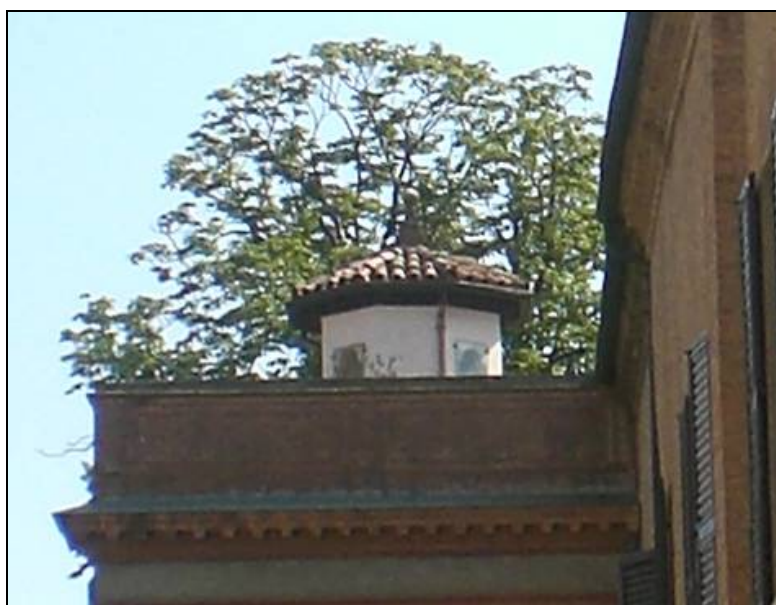
figura 3.1 - Tiburio della cappella

Unico intervento realizzato in questo periodo è la costruzione del tiburio della cappella (*figura 3.1*)

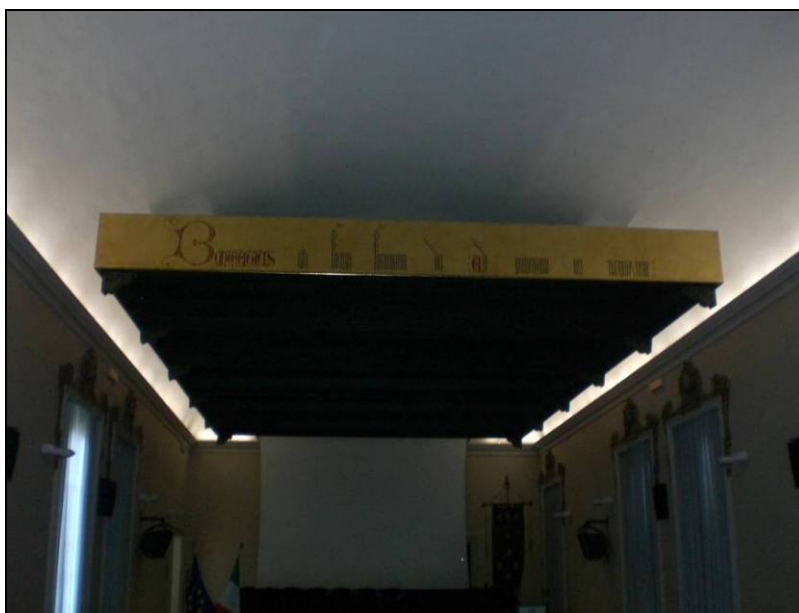
figura 3.2b

- la costruzione di un'aula da disegno, entro il perimetro di un muro di recinzione;
 - creazione dell'Aula Magna.
 In merito al secondo punto, l'alta rappresentanza dell'aula viene affidata ad un solaio cassettonato, salvato dalla ristrutturazione di un altro edificio cittadino, collocato sotto la volta e appeso ad un sistema di travi in acciaio alloggiate sopra la volta di arelle (*figura 3.2b, foto n°.66 di Piano Primo*)

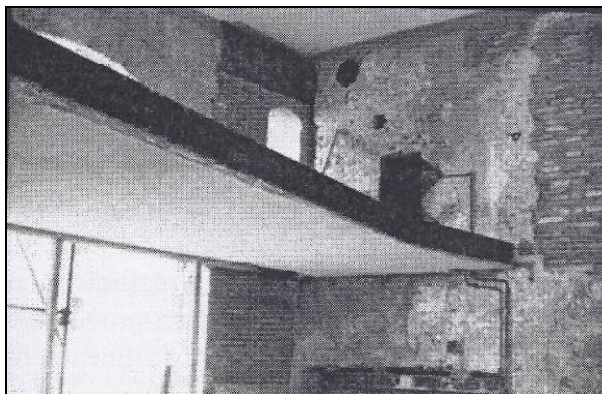
figura 3.4 - Realizzazione piani ammezzati

In *figura 3.4* è mostrato il procedimento costruttivo inerente la realizzazione dei piani ammezzati con l'ausilio di travetti in acciaio a doppio "T" inseriti nei setti murari privi di cordolature in c.a.

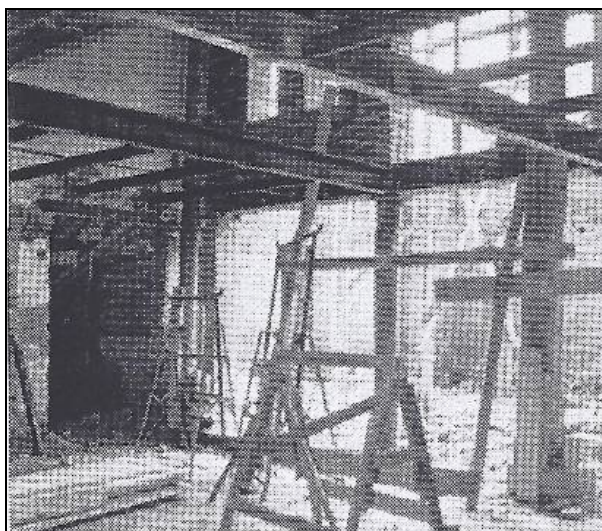
figura 3.5 - Struttura intelaiata in acciaio

Le *figure* a seguire mostrano i lavori per la realizzazione della sala nuova della loggia: il progetto prevede la realizzazione di una sub-struttura in c.a e acciaio realizzata in breccia nelle murature esistenti; l'intelaiatura in acciaio (*figura 3.5*), consente la sovrapposizione di un ammezzato e l'apertura di un lucernaio. Sul lato opposto, la struttura in acciaio è sorretta da pilastri in c.a., inseriti all'interno dei piedritti in muratura del fronte Ovest della moggia meridionale *figura 3.6*); sopra a tale struttura è realizzato il solaio in laterizio (*figura 3.7*).

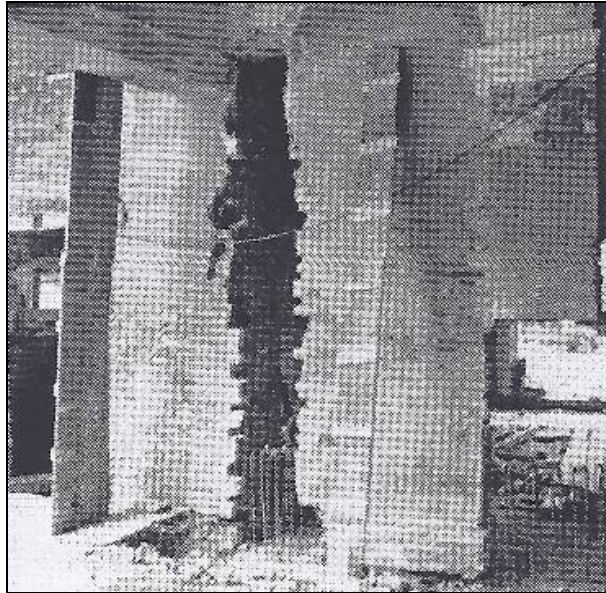
figura 3.6 - breccie realizzate nella muratura per inserimento pilastri in c.a.

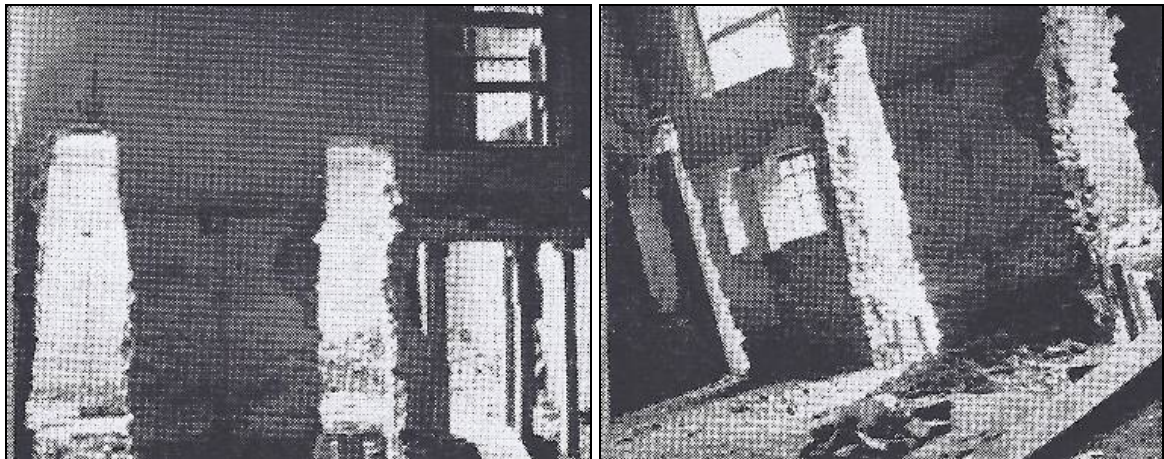
figura 3.8 e 3.9

Le immagini riportate in *figura 3.8*, *3.9* e *3.10* mostrano il procedimento seguito in cantiere per l'intervento sul setto esterno: si ricava in breccia lo spazio per collocare i pilastri in acciaio, quindi, costruita la struttura portante, si procede alla demolizione della muratura residua, sia sottostante che soprastante, che infatti compare rifatta ex-novo in *figura 3.5*.

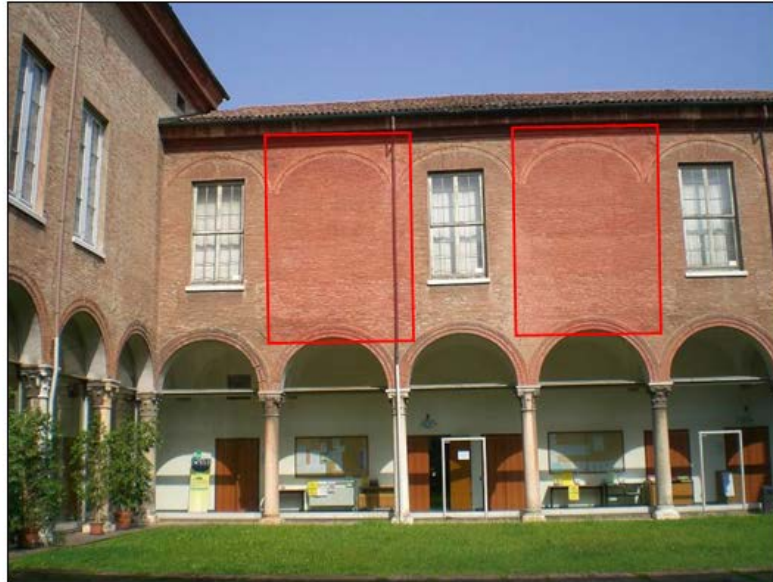
figura 5.1.1

Prendendo in esame le pareti murarie dei fronti prospicienti la corte principale, si osserva l'accecamento dei poggiali che in origine sormontavano i portici del piano terreno e la rimozione delle relative colonne (*figura 5.1.1*). Gli archi dell'ordine superiore sono del tutto simili a quelli inferiori (principali), anch'essi composti da tre anelli concentrici corrispondenti a una ghiera e un'anello sommitale.

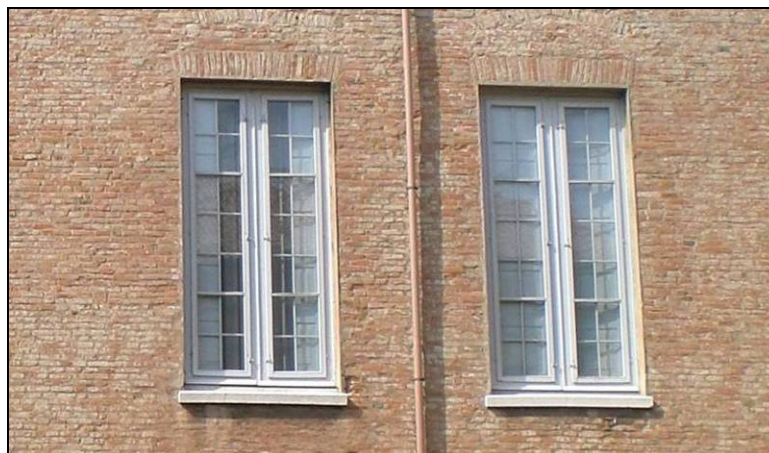
figura 5.1.2

Si osservano tracce di breccie sottostanti alle attuali finestre (*figura 5.1.2*): queste tracce corrispondono alla recente introduzione dei balconcini; tracce analoghe sono presenti anche nelle finestre laterali della parete nord della corte principale e in quelle centrali della parete meridionale.

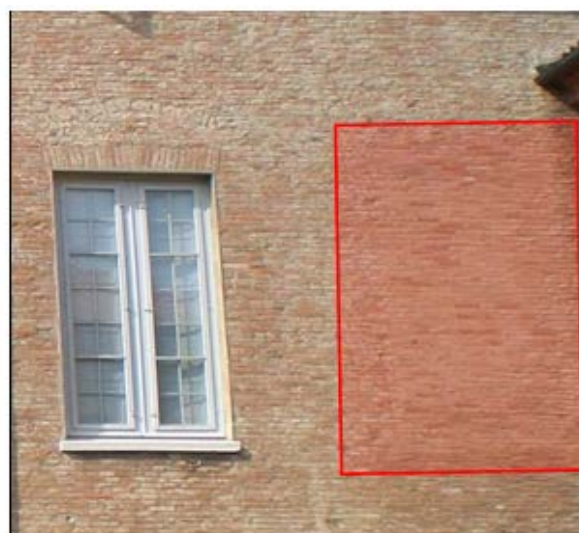
Nella parete meridionale si distinguono i segni dell'esistenza di aperture laterali presso gli angoli (*figura 5.1.3*); nella parete settentrionale sono ancora visibili i resti dell'antico cornicione, che analogamente al caso di Palazzo Strozzi, coronava a un'identica quota le ali e il corpo Nord del palazzo (*figura 5.1.4 e 5.1.5*).

figura 5.1.3 - segni dell'esistenza di precedenti aperture.

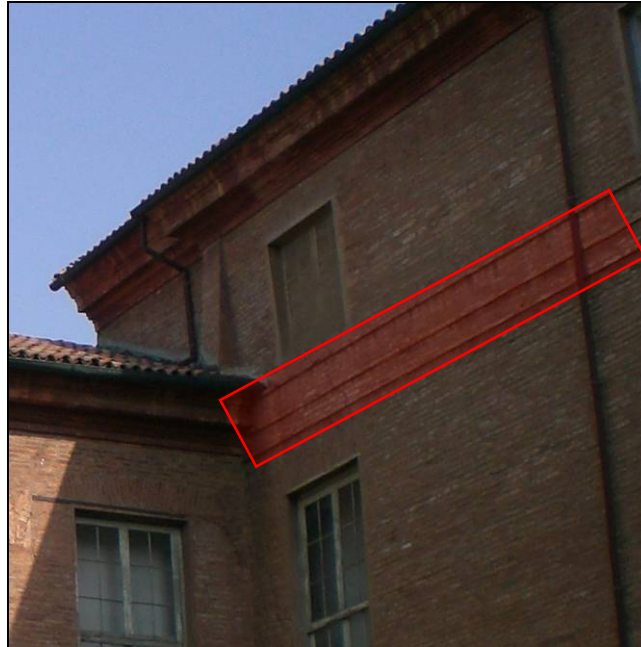
figura 5.1.4 - segni dell'esistenza di cornice.

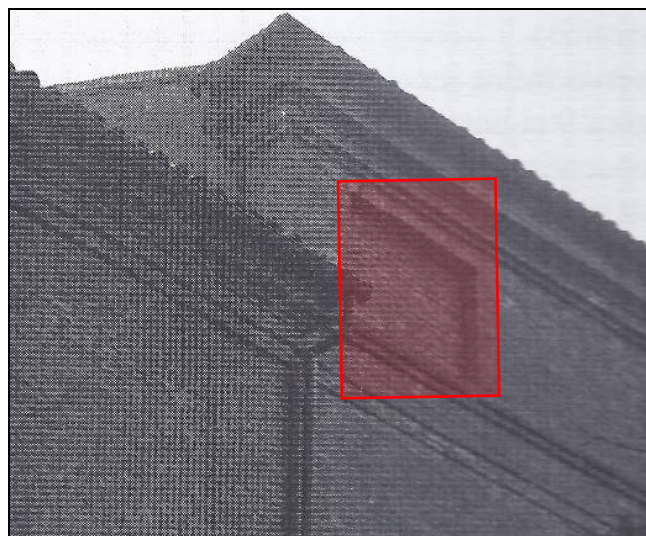
Il fronte verso il giardino presenta numerosi segni di trasformazione; quella maggiormente visibile è da collegare alla sopraelevazione eseguita nel Settecento per alloggiare le volte in arelle, che ha spezzato la linearità dell'antico fronte introducendo un secondo ordine di finte aperture sopra la loggia (*figura 5.1.6*); in *figura 5.1.7* si osservano nuovamente le tracce dell'antico cornicione che collegava le quote di gronda delle pareti ad Est e ad Ovest della loggia. Nella stessa *figura* si osserva la tecnica impiegata per la realizzazione delle finte aperture del secondo ordine, che mostra ammorsature tra il paramento murario esterno e quello in sottoquadro delle false finestre; la muratura, dello spessore di tre teste, è stata quindi realizzata in questo tratto eliminando una testa di mattone dello spessore complessivo e mantenendo il concatenamento dei filari di mattoni.

La presenza di false aperture appositamente realizzate è stato, presumibilmente, dettato dalla volontà di uniformare i fronti Sud e Nord della loggia, modificati dai lavori di sopraelevazione; sul fronte sud (verso la corte principale) la presenza della grande volta del salone d'onore ha reso possibile la creazione di un secondo ordine di aperture illuminanti (figura 5.1.5), mentre la presenza di volte di minore dimensione e altezza negli ambienti aperti sul fronte nord (sul giardino) ha suggerito di adottare la soluzione delle finte aperture. Con riferimento a quest'ultima parete, su di essa sopravvivono numerose tracce delle antiche aperture a tutto sesto (figura 5.1.7). L'accecamo di queste aperture è da imputarsi ai cantieri di restauro del Settecento; si osserva infatti il perfetto allineamento delle nuove finestre squadrate, su entrambi i fronti della loggia, con gli abbaini dell'ordine superiore; nel fronte verso il giardino è presente una lieve variazione in tale allineamento che è possibile porre in relazione con esigenze successive; gli abbaini di questa parte non hanno una funzione illuminante e quindi l'introduzione di un eventuale disallineamento non è visibile dall'interno. Lo spostamento delle finestre può ricondursi alla riduzione dell'ambiente Ovest determinata dall'erezione di un tramezzo per ricavare uno spazio di sgombero, oppure all'introduzione dell'uso degli scuri, la cui larghezza definisce la distanza tra le finestre centrali. Sempre sulla stessa parete si osserva la traccia residua di un arco posto ad Est dei cinque volti esistenti; l'ipotesi che la loggia settentrionale si estendesse oltre i limiti attuali per almeno un'ulteriore campata è rafforzata dalle tracce di una finestra a tutto sesto simile a quelle esaminate; questa finestra risulterebbe in asse su un eventuale sesta arcata.

figura 5.1.6 - particolare secondo ordine di finte finestre

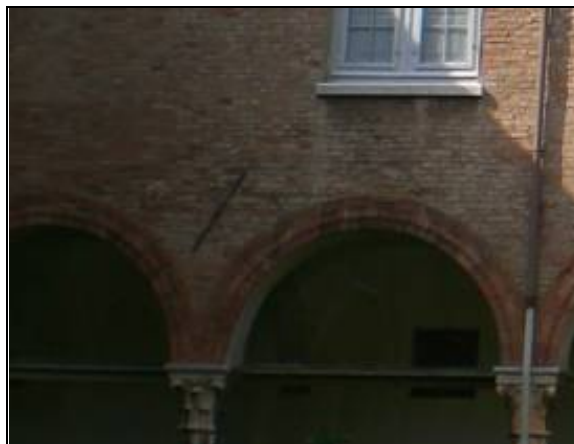
figura 5.3.9

Nella parete sud della corte sono ancora presenti grandi capichiave (*figura 5.3.9*), collocati in asse con le colonne sottostanti; questa osservazione trova riscontro nella documentazione relativa al cantiere di restauro ove si specificavano interventi di consolidamento dei solai lignei esistenti.

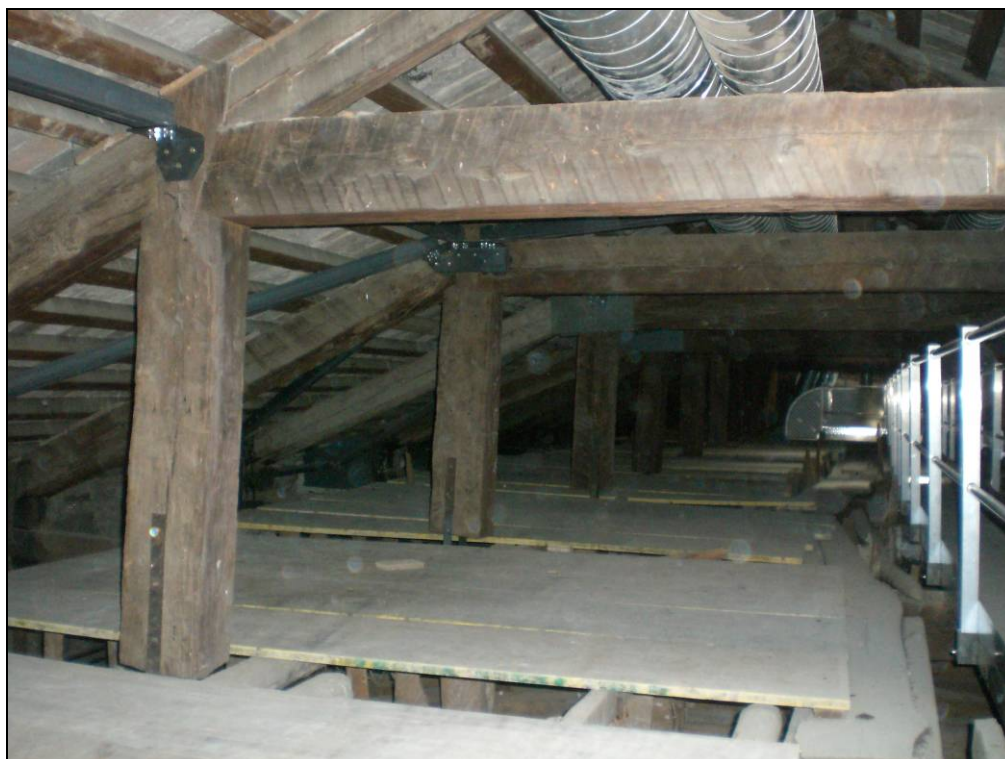
figura 5.3.10

Nella parete Nord verso il giardino, infine, si riscontrano capichiave di minor dimensione, collocati a quota superiore rispetto ai precedenti e corrispondente al punto di appoggio delle travi composte della loggia.
La copertura del palazzo è formata in gran parte da capriate poggianti sui setti portanti dei diversi corpi; in alcune zone, sono presenti irregolarità nella disposizione degli elementi portati causati dalla notevole articolazione degli stessi (figura 5.3.10).

Di particolare interesse è il corpo settentrionale ove le luci di copertura sono maggiori. Nella parte centrale di esso, corrispondente alla loggia e allo scalone nobile (sopraelevazione Settecentesca), vennero rifatti i coperti inserendo grandi capriate *palladiane*; queste sono in un numero pari a quello delle colonne (n°.13) e mantengono lo stesso interesse (figura 5.3.10).

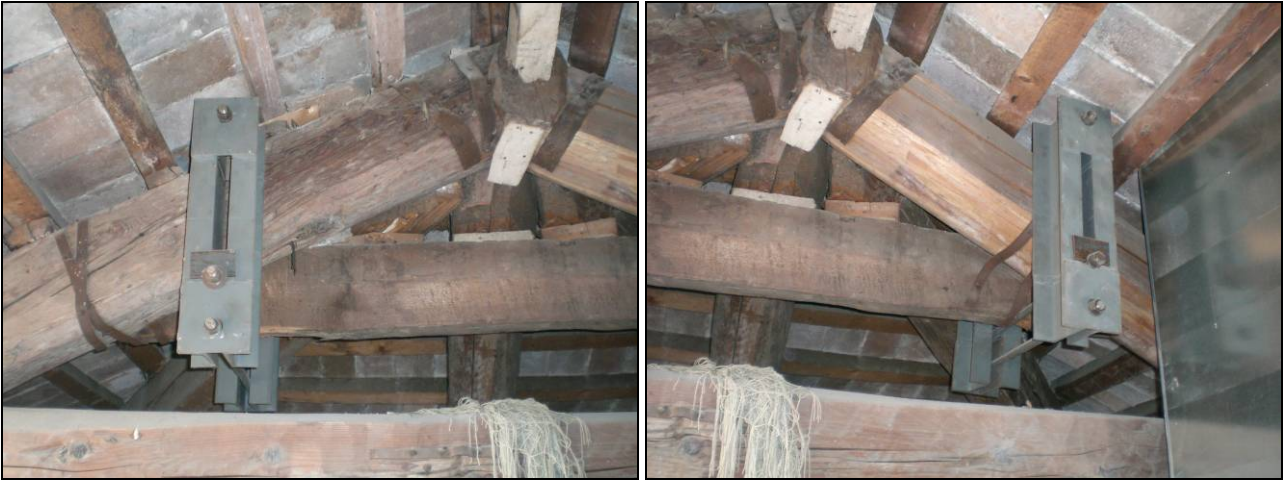
figura 5.3.12b

Non è stato possibile osservare la presenza di connessioni tra travi e capriate e la muratura sottostante; non risultano neppure presenti catene o tiranti posti a collegamento delle pareti perimetrali. Le strutture di copertura presentano numerosi interventi di consolidamento che hanno riguardato principalmente le teste e le lunghe catene (*figura 5.3.12a*); si osserva anche una "cerchiatura" dei puntoni relativamente alla prima capriata a Sud-Ovest del corpo meridionale (*figura 5.3.12b*).

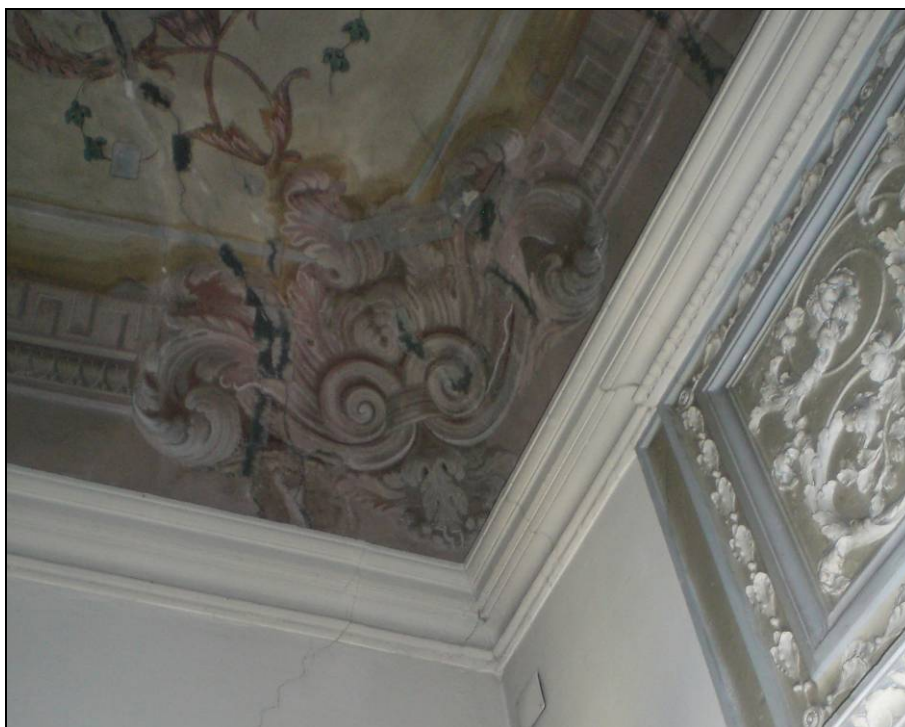
figura 5.6.4b - Foto n°.35 - piano nobile (primo)

Il quadro fessurativo riscontrato mostra lesioni e distacchi, nella quasi totalità dei casi, di tipo "non passante", ramificate e di spessore esiguo. I piani inferiori risultano sostanzialmente privi di lesioni che invece sono presenti maggiormente nei soffitti (principalmente in corrispondenza di controsoffittature) e nelle pareti di piano nobile. L'origine di tali fessurazioni sono da ricercarsi, probabilmente, nei cedimenti fondali che si sono susseguiti nel tempo e che potrebbero essersi evoluti conseguentemente agli interventi sostanziali di restauro avvenuti negli anni '60, nonostante le opere di consolidamento delle fondazioni. Lo stato fessurativo ad oggi non appare tale da pregiudicare il funzionamento della struttura.

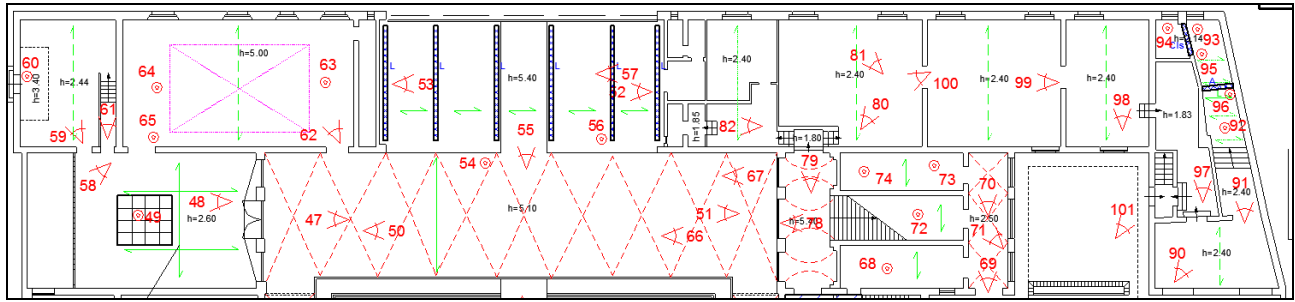
In *figura 5.8.2a* sono riportate le orditure di solaio riscontrate e presunte relative al solaio di piano nobile (viste da piano terra). Si osserva all'estremità Ovest della loggia i telai in acciaio introdotti dal *Bottoni*; non ci sono informazioni in merito all'orditura di solaio del piano ammezzato sopra tale zona. Le orditure di solaio del piano secondo sono ipotizzate (*figura 5.8.2c*) e non è stato possibile ispezionare il relativo piano di copertura in quanto non accessibile. Dalla documentazione recuperata risultano presenti diverse capriate palladiane e altri sistemi di falda con travi lignee; si auspica, durante la fase delle indagini, un ulteriore sopralluogo di tale zona.

figura 5.8.2a - Corpo settentrionale: orditura solai quota piano nobile:

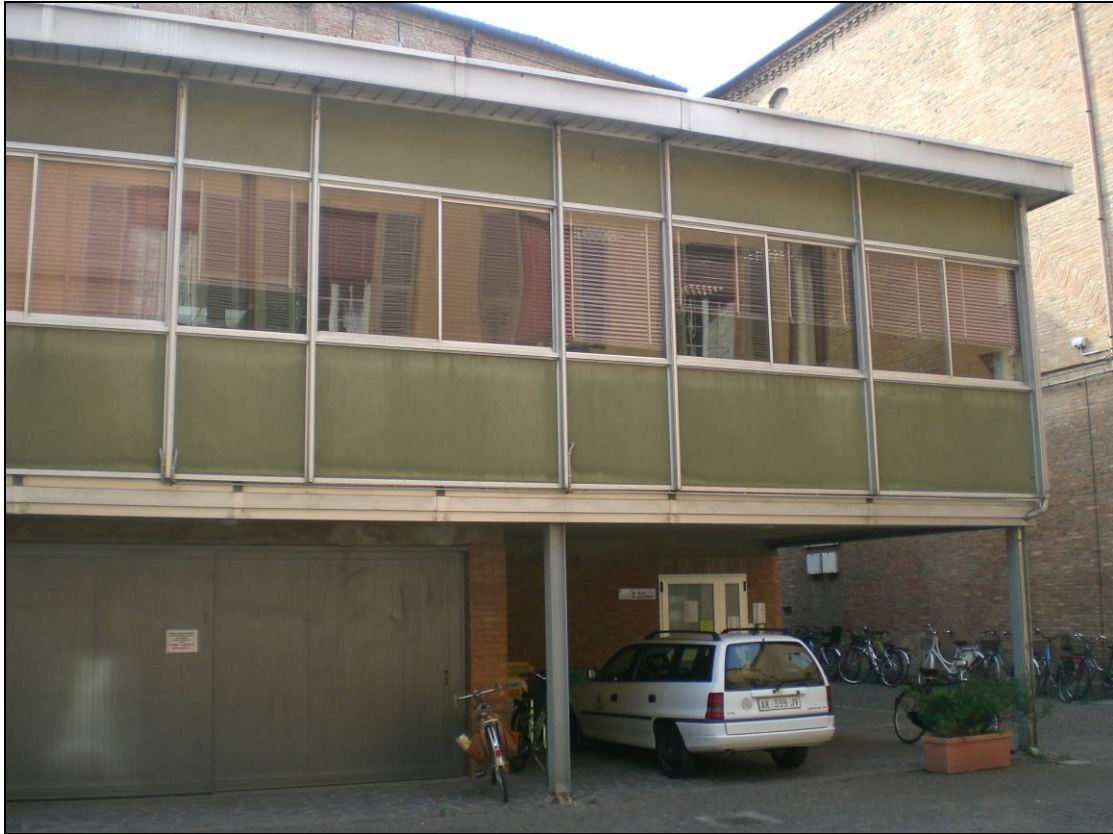
Foto n° 10

figura 5.6.4a - Stralcio pianta murature piano primo con indicazione fessure (foto n°.35, 33, 14, 12, 11, 10, 02, 16, 17, 83, 80, 53, 55, 76, 56, 57, 58, 70, 72, 75)

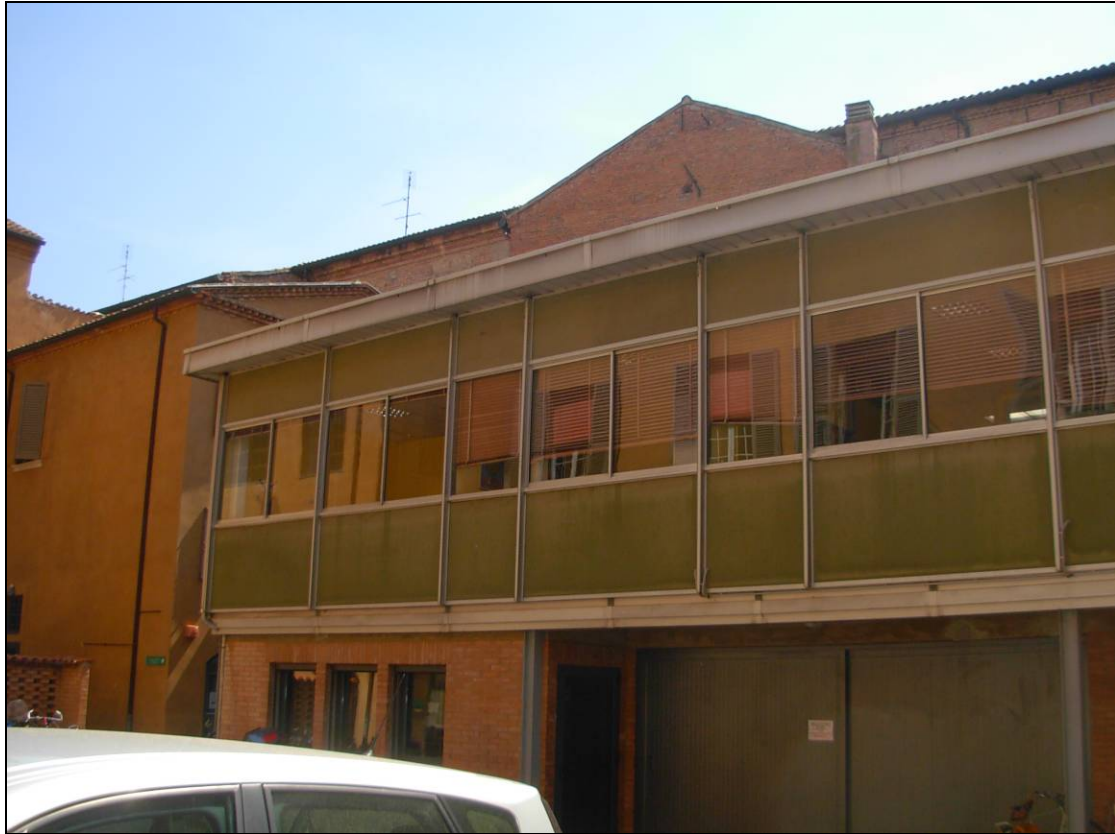
Foto n°.22

figura 5.6.3a - Stralcio pianta murature piano ammezzato con indicazione fessura passante (foto n°.22)

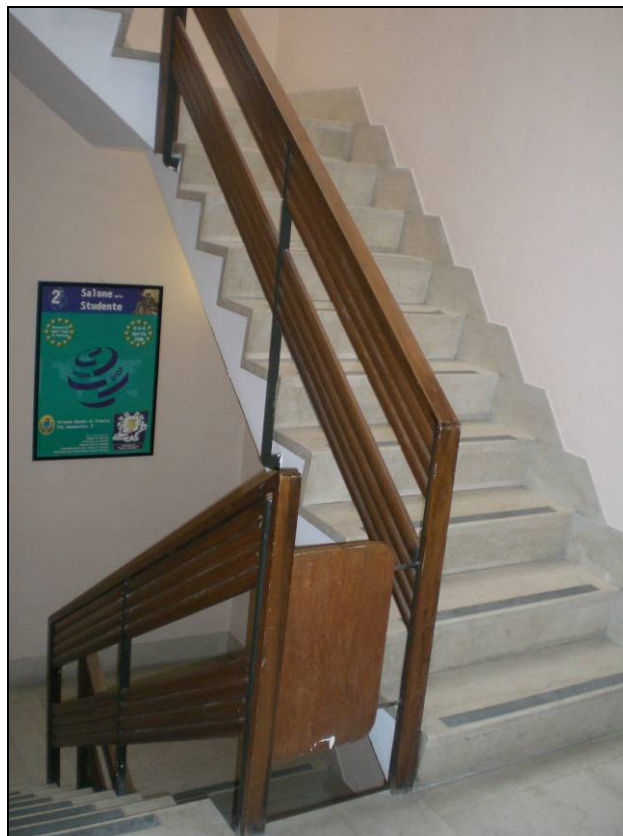
Foto n°.65

figura 5.6.1a - Stralcio pianta piano terra con indicazione fessura (foto n°.65)
