Adeguamento strutturale e sismico del patrimonio edilizio dell'Università
degli Studi di Ferrara

Verifiche sismiche di cui all'O.P.C.M 3274/03 e conseguenti studi di
fattibilità

FASE "1" - RILIEVO GEOMETRICO STRUTTURALE
FASE "2" - DEFINIZIONE DELLE INDAGINI SPECIALISTICHE

**RILIEVO GEOMETRICO STRUTTURALE E DEFINIZIONI INDAGINI
SPECIALISTICHE - COMPLESSO STROZZI**

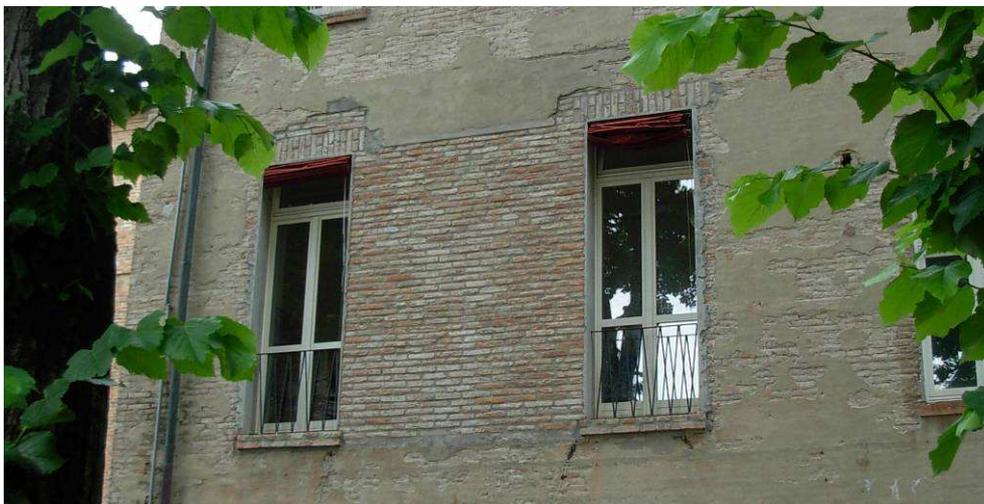
Sul corpo settentrionale N-E, denominato "Ex-cucine", facente parte dell'Ex-Palazzo Strozzi, risultano particolarmente evidenti le chiusure di precedenti aperture (*prospetto Nord-Est, figura 5.1.3*). Sul prospetto Sud-Est del medesimo corpo è inoltre visibile la ricostruzione della parete tra due finestrate del piano primo (*figura 5.1.4*) e la modifica dell'ingresso a piano terra (*figura 5.1.5*). Osservando l'immagine riportata in *figura 5.1.6.*, appare chiaro come tale accesso abbia subito più di una trasformazione: è visibile infatti un arco a quota leggermente superiore all'attuale architrave, ma anche una tamponatura che sembra testimoniare la precedente presenza di una finestrata simile a quelle attualmente presenti; nella stessa immagine si osserva inoltre, a fianco dell'attuale ingresso, la trasformazione della precedente entrata in finestrata.

Figura 5.1.4 - Ricostruzione parete muraria (Foto n°8 - P.T.)

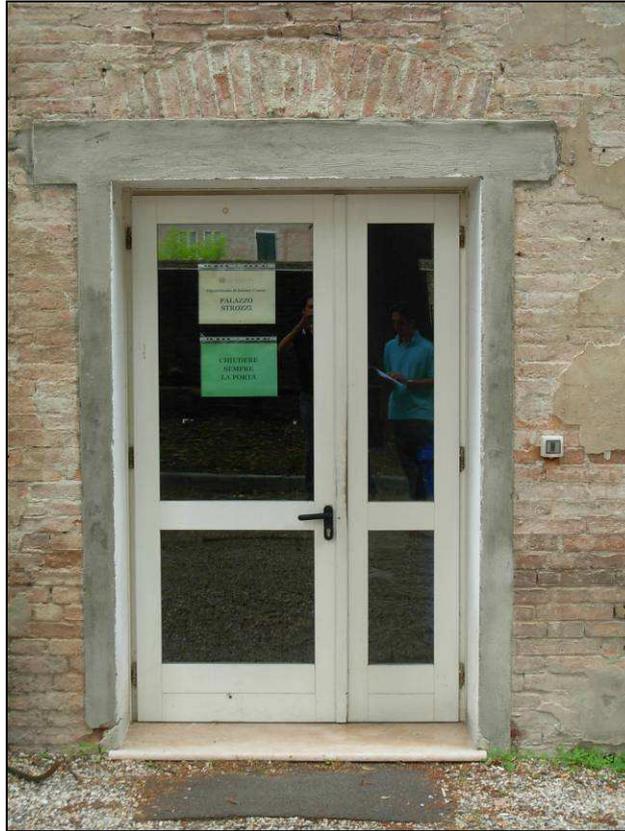
Figura 5.1.5 - Realizzazione apertura (Foto n°8 - P.T.)

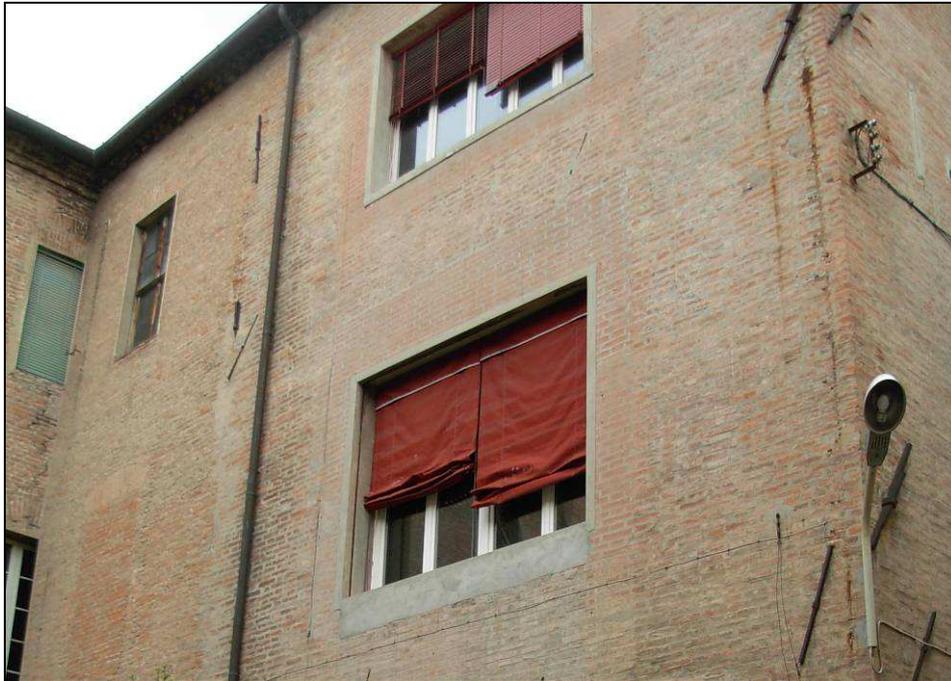
L'immagine riportata in *figura 5.1.13* mostra il prospetto S-O della corte interna del corpo settentrionale del Ex-Casamento; la parete esibisce due finestre morfologicamente differenti: si nota la larghezza quasi doppia e la presenza di muratura relativamente recente al contorno oltre al basamento della finestra in cls. In *figura 5.1.14* si osserva infine l'intersezione tra il prospetto summenzionato e quello S-E ove risulta evidente la trasformazione di questo corpo di edificio come documentato in analisi storica.

Figura 5.1.13 - Corte interna Ex-Casamento: prospetto Sud-Ovest

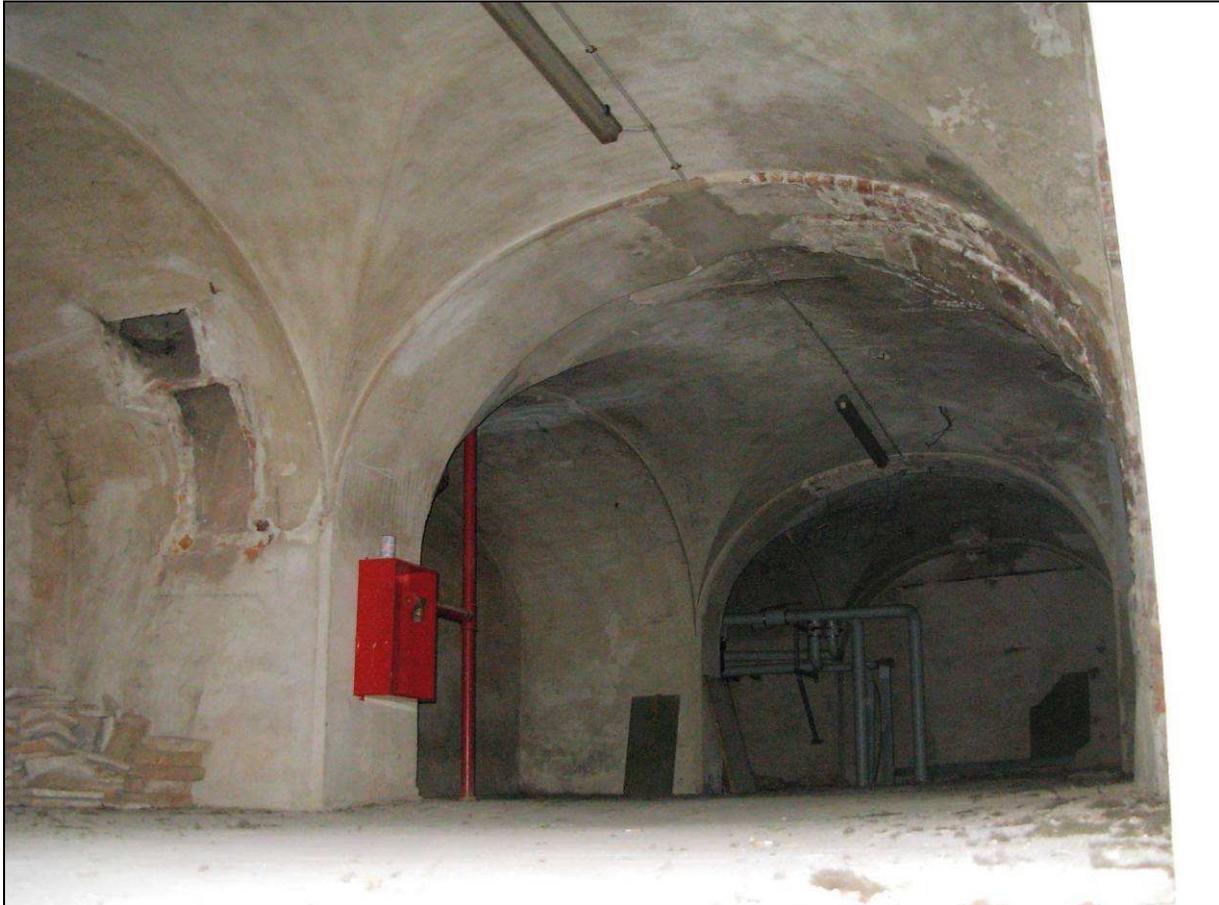
Si ha notizia, anche se non opportunamente documentata, di un intervento di ricostruzione di una parete in muratura di piano interrato a sostegno delle volte nella zona suddetta: a causa dell'elevato sforzo normale su di essa si erano generate fessurazioni e distacchi considerevoli.

Figura 5.3.2 - Ex Palazzo Strozzi: Sistema di volte a sostegno P.T. - Corpo settentrionale Est

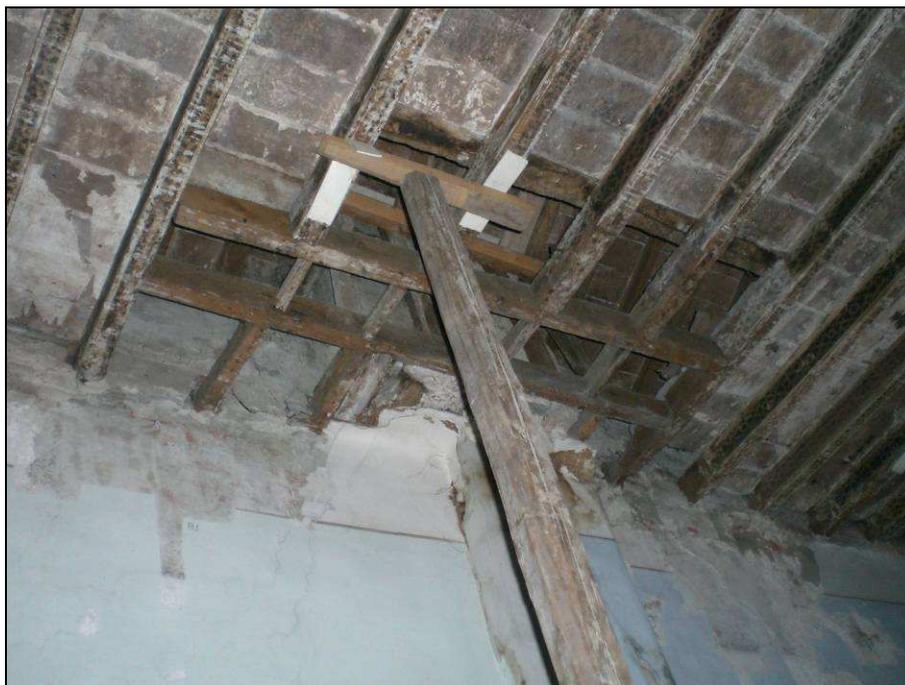
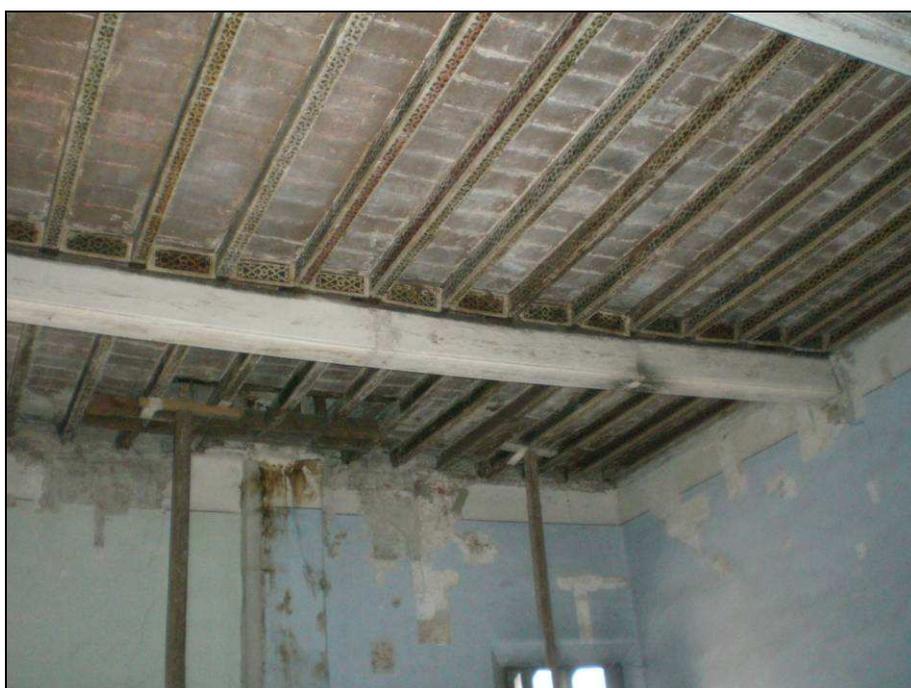
Si segnala il solaio ligneo di piano secondo del *Casamento* nel locale prospiciente via Savonarola; le immagini ne evidenziano inequivocabilmente la non praticabilità.

Figura 5.3.7 - Ex Casamento Savonarola: Solaio di piano secondo - locale su via Savonarola

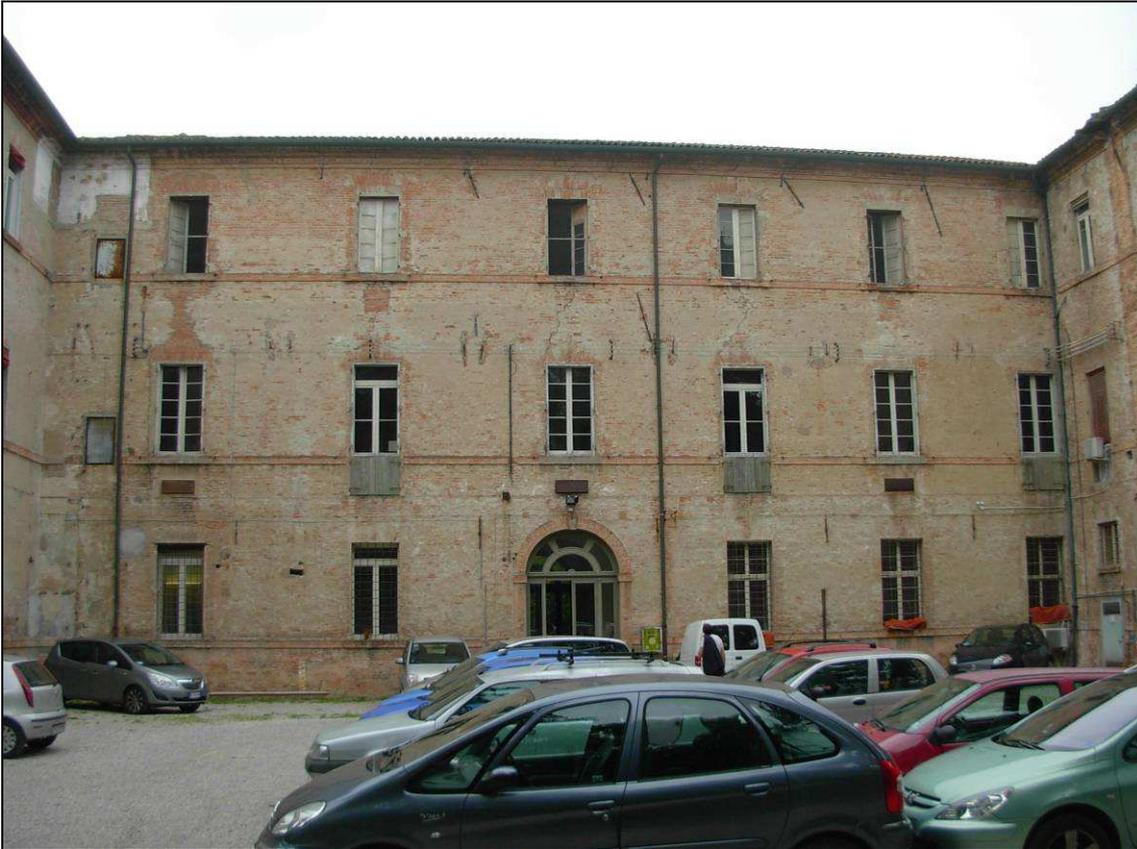
Foto n°1

Prendendo in esame le pareti murarie del fronte Nord prospiciente l'attuale parcheggio, si osservano alcune tipiche rotture per taglio (a croce di S. Andrea) delle fasce di piano, precisamente tra le finestrate del piano primo e secondo; tali lesioni si originano tipicamente a causa di sollecitazioni nel piano della parete indotte da azione sismica (*figura 5.1.1*).

Figura 5.1.1 - Parete muraria sollecitata nel proprio piano: tipica rottura per taglio della fascia di piano (Foto n°1a - P.T.)

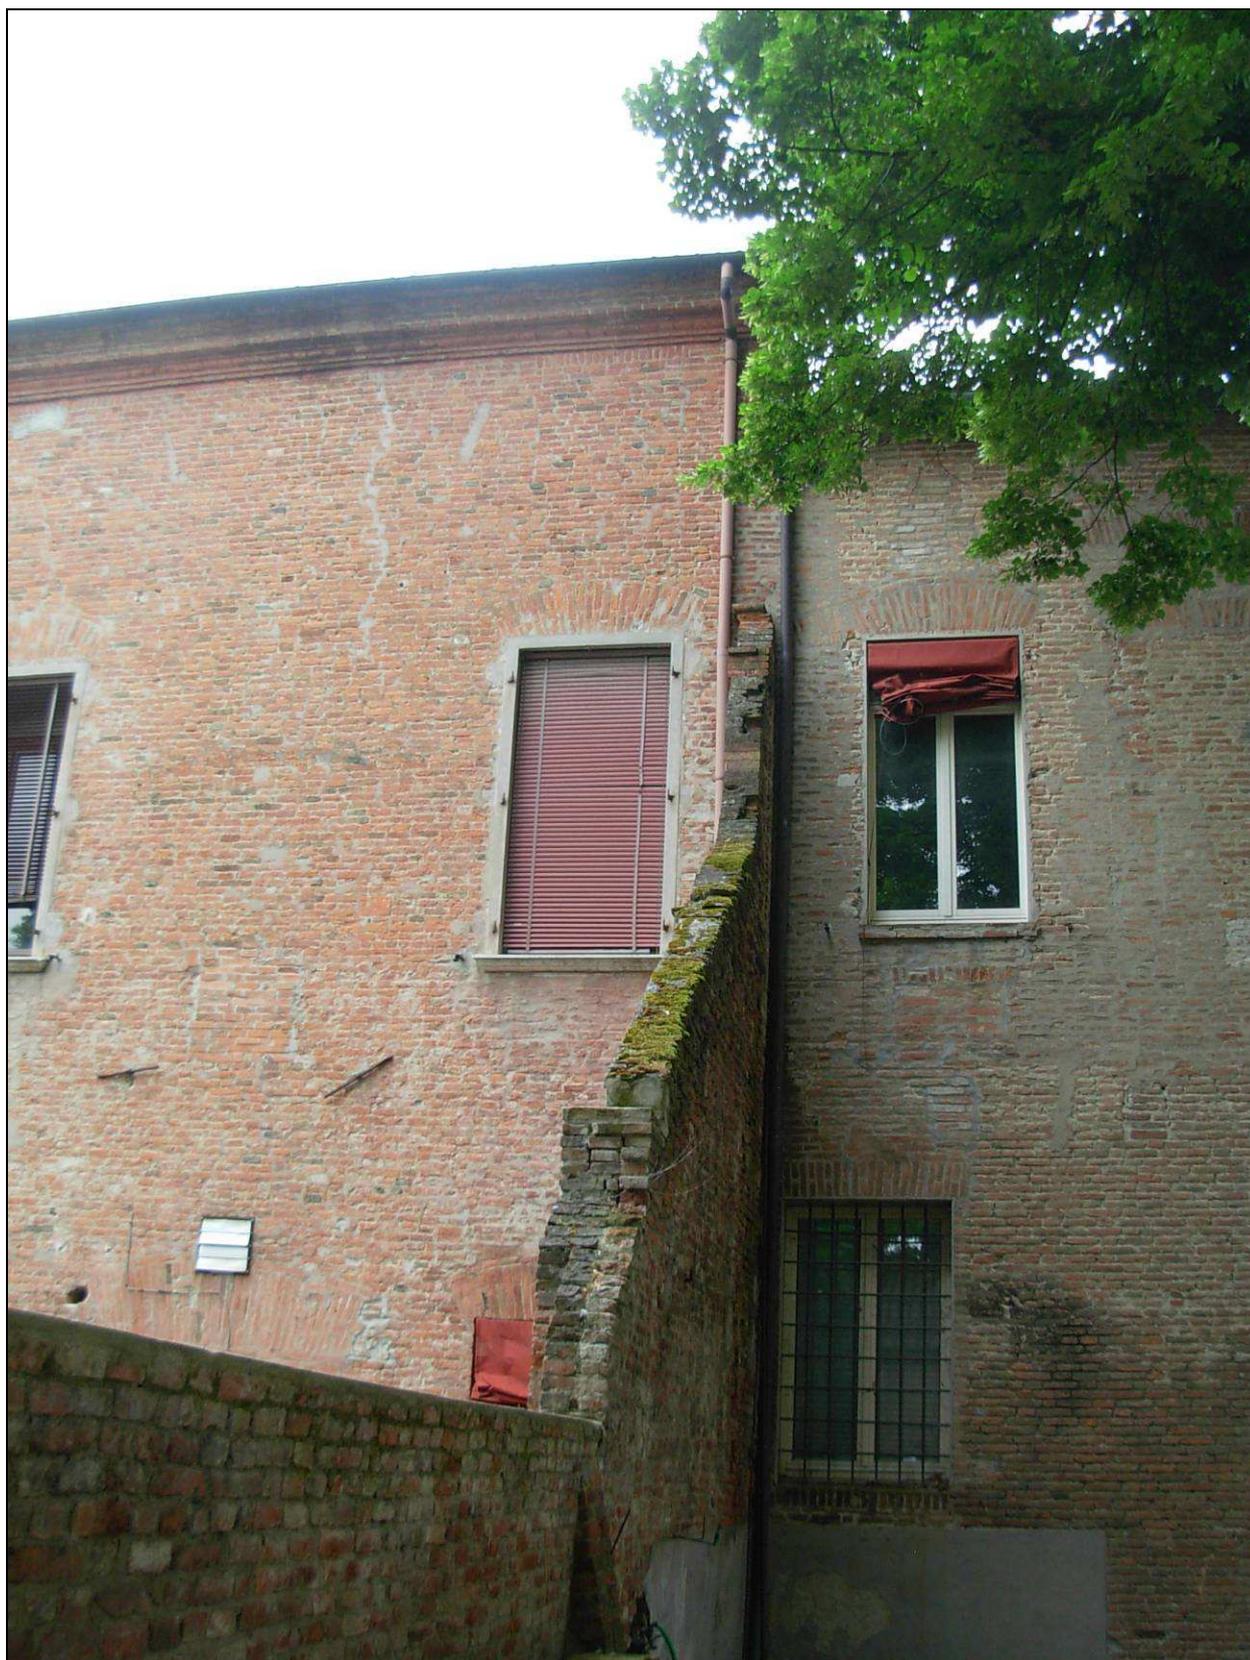
Figura 5.1.6 - Foto n°11 - P.T.

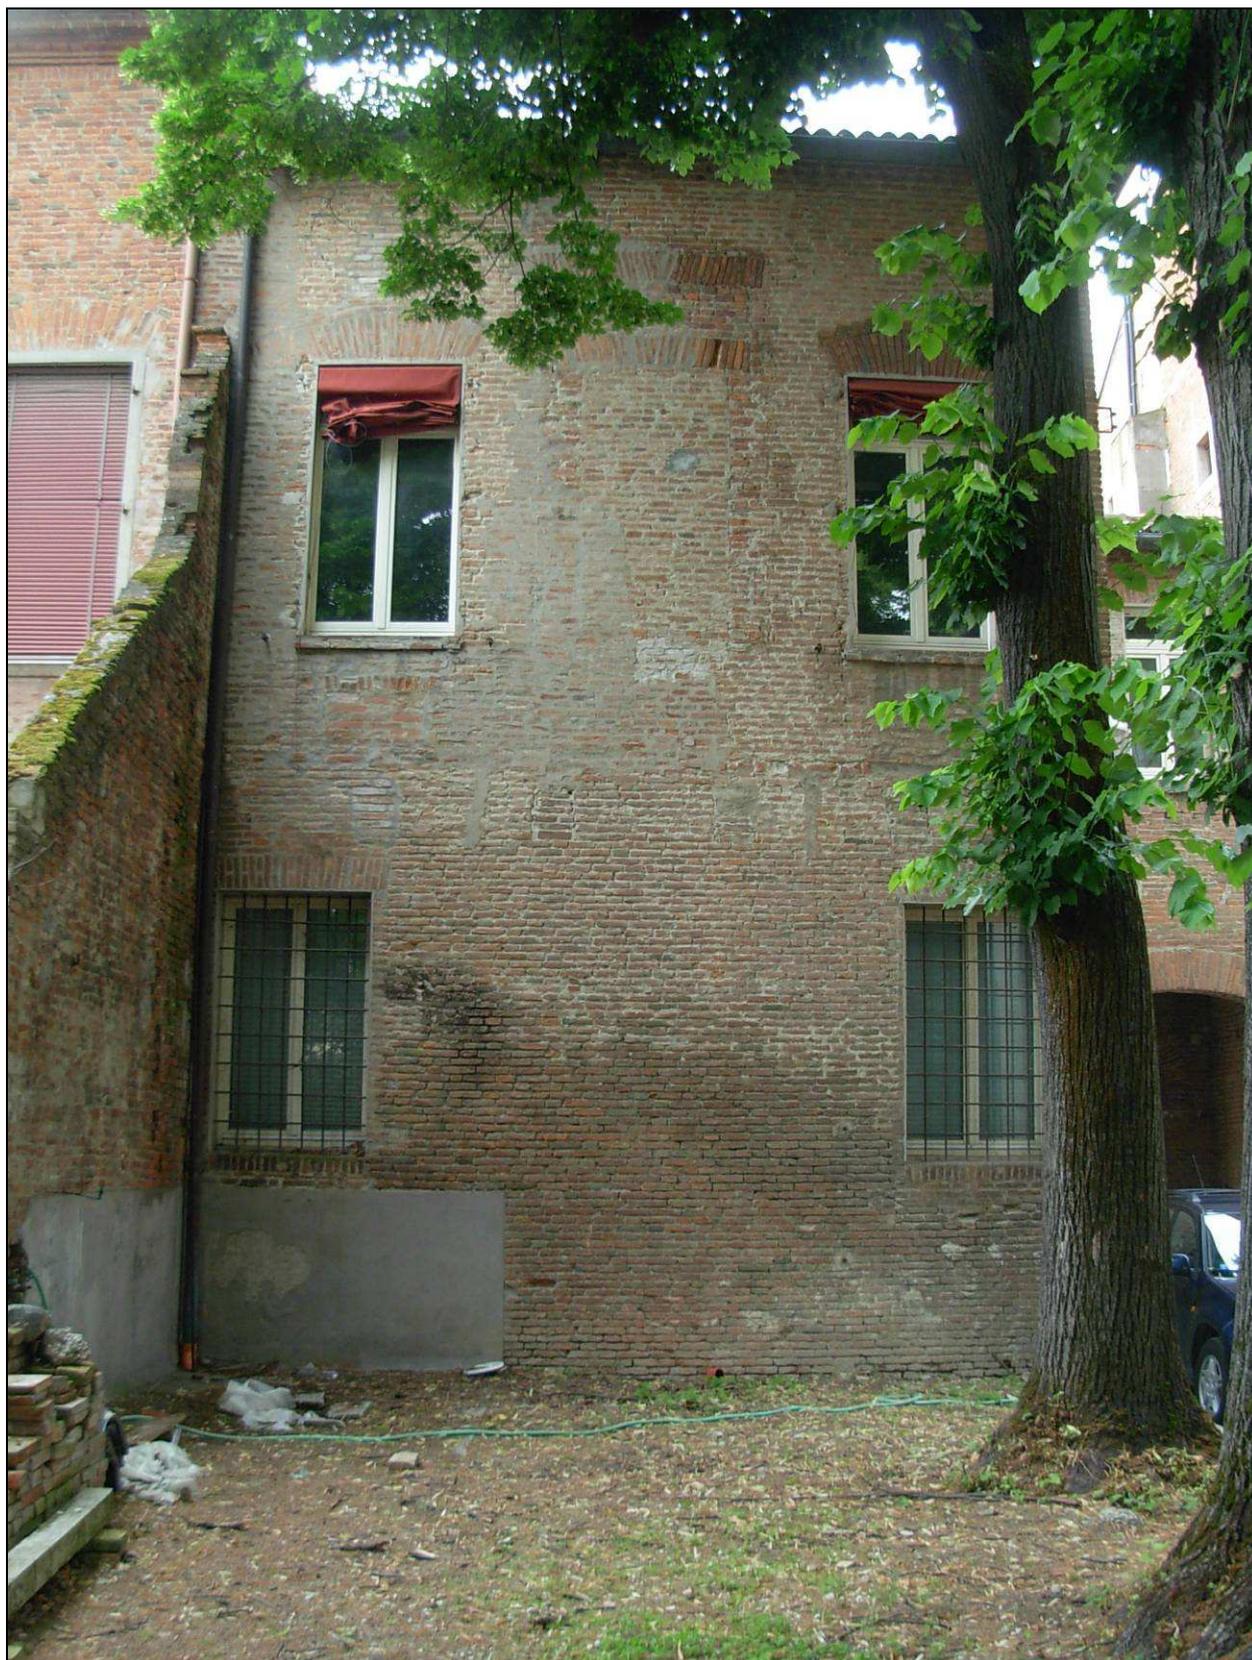
Figura 5.1.7 - Foto n°12 - P.T.

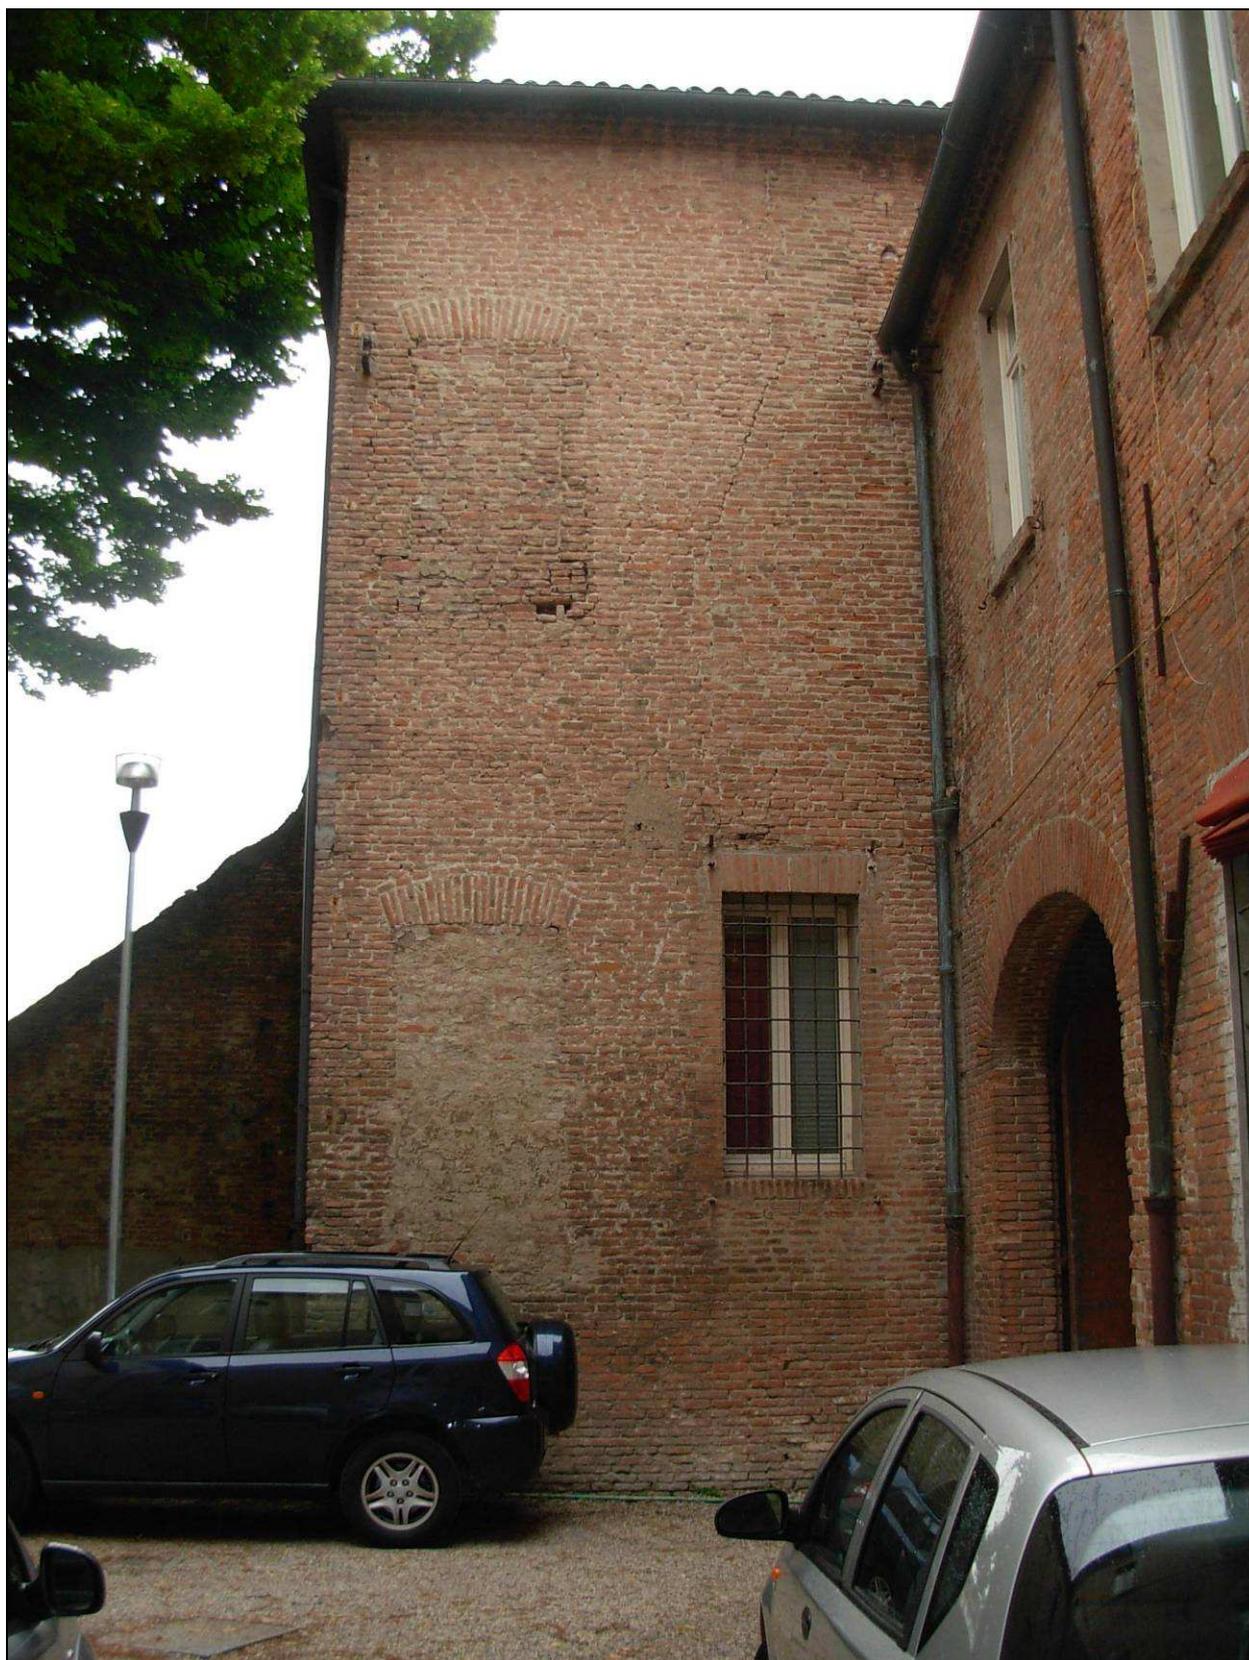
Figura 5.1.8 - Foto n°14 - P.T.

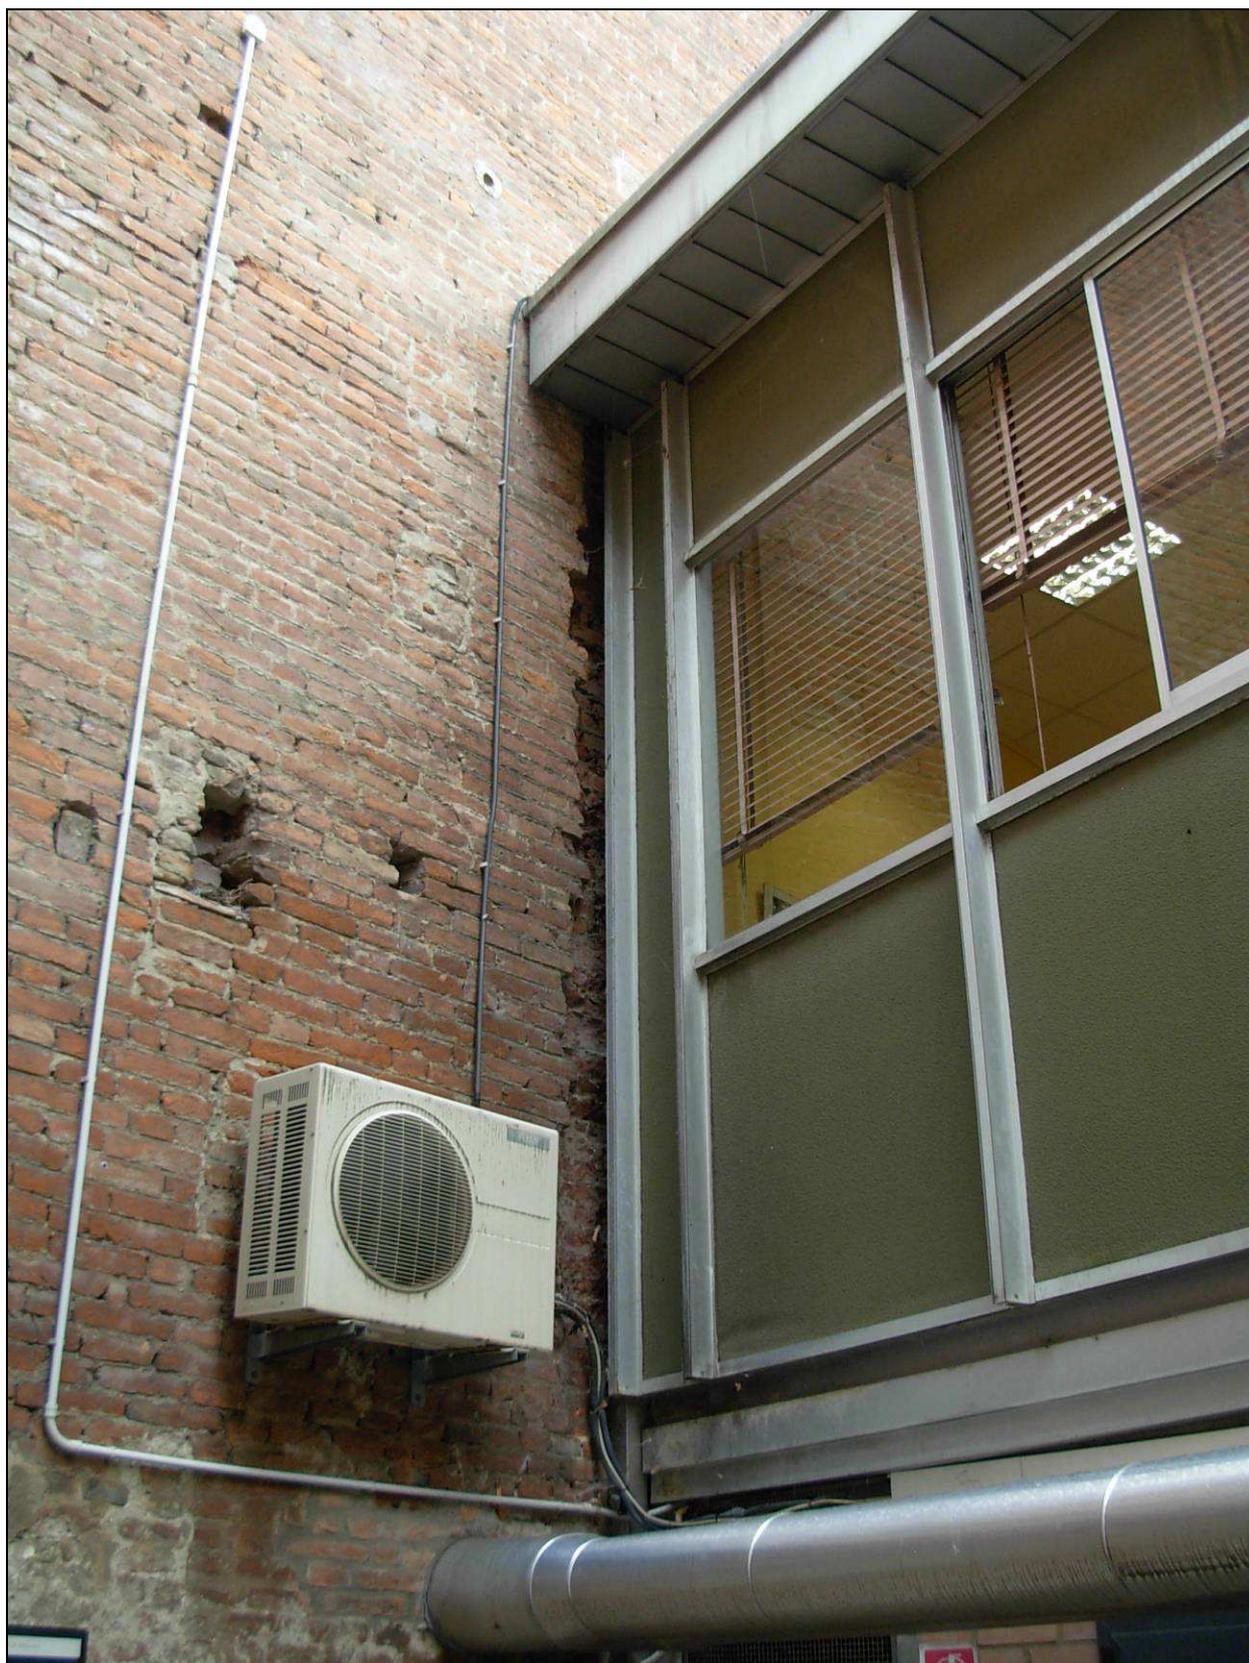
Foto n°36

figura 5.5.4 - Lesioni su murature - piano secondo: Foto n°:35, 36

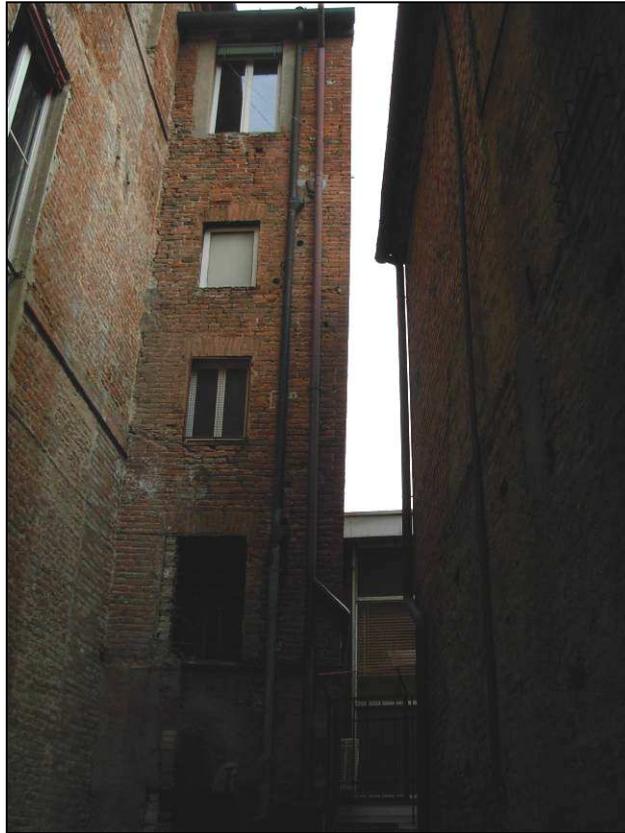
Foto n°40

figura 5.5.2 - Lesioni su parete esterna Ala settentrionale centrale - piano primo: Foto n°40, 42

Il quadro fessurativo riscontrato mostra lesioni significative sulle murature perimetrali ed in particolare nel prospetto prospiciente l'attuale parcheggio; risultano particolarmente evidenti inoltre le lesioni in una parete interna a piano secondo.

L'origine delle lesioni sui prospetti, già investigato al *paragrafo 5.1*, sono state, con grande probabilità, generate dal terremoto del 1570. Le evidenti fessurazioni presenti nella parete di secondo piano sono dovute allo scarico concentrato delle travi di copertura e alle diverse trasformazioni/modifiche subite dalla copertura; dalle immagini appare evidente che le travate di copertura presentavano un interesse differente.

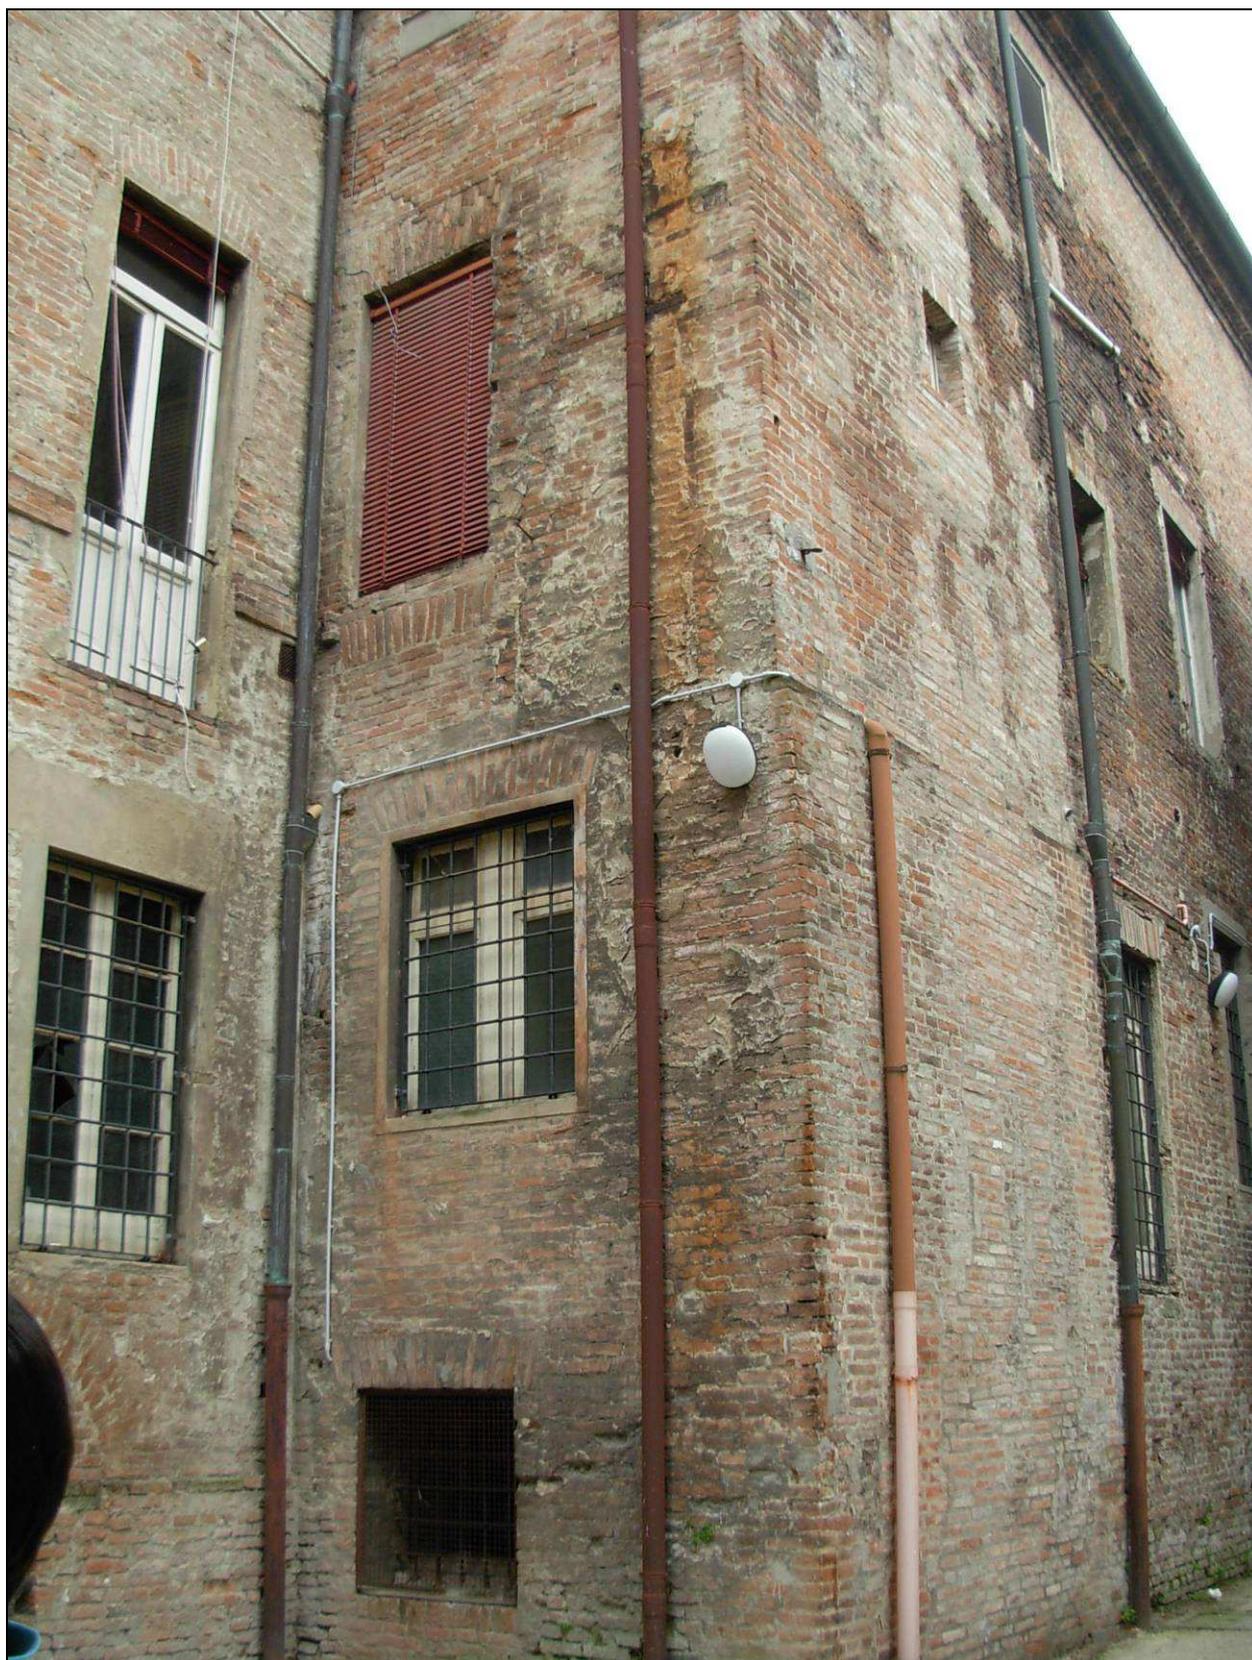
Foto n°46

Figura 5.3.9 - Ex-Casamento Savonarola: strutture lignee di copertura (Foto n°46, 48)

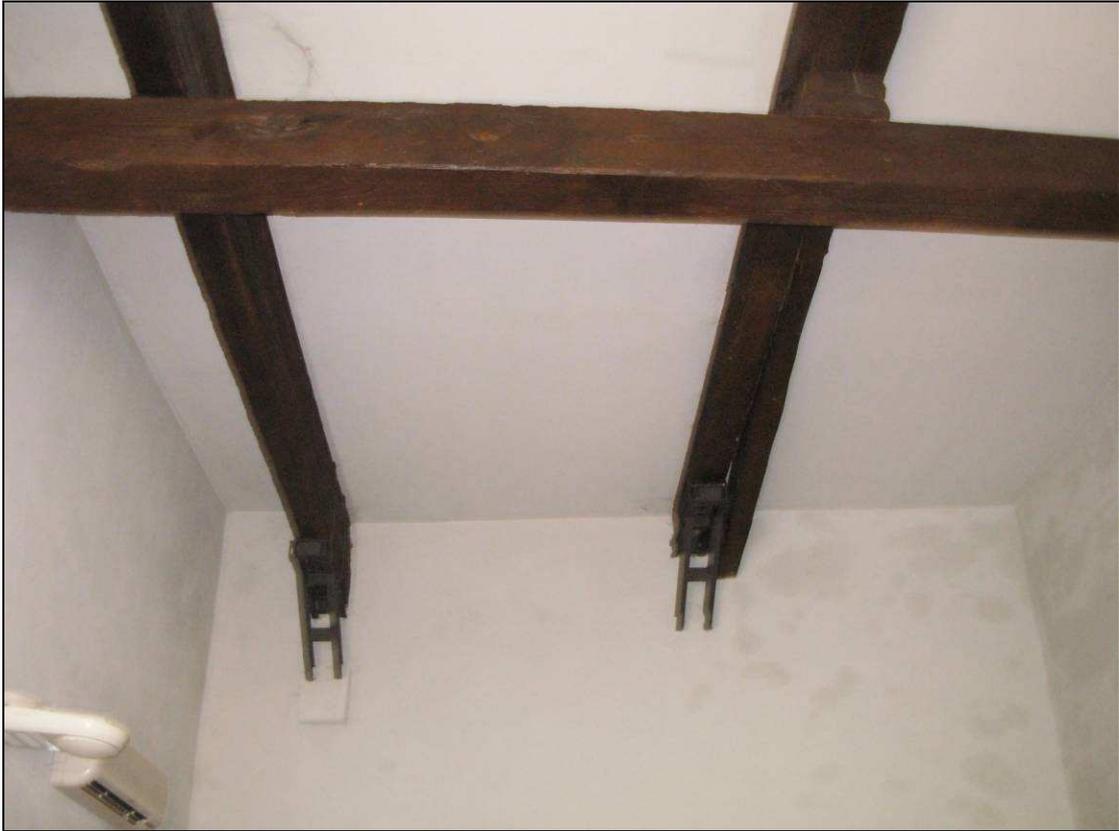
Foto n°58

Le lesioni più significative riscontrate dall'ultimo piano riguardano una parete che sostiene travate lignee di copertura (*figure 5.5.5*).

figura 5.5.5 - Lesioni su murature- piano secondo: Foto n°57, 58

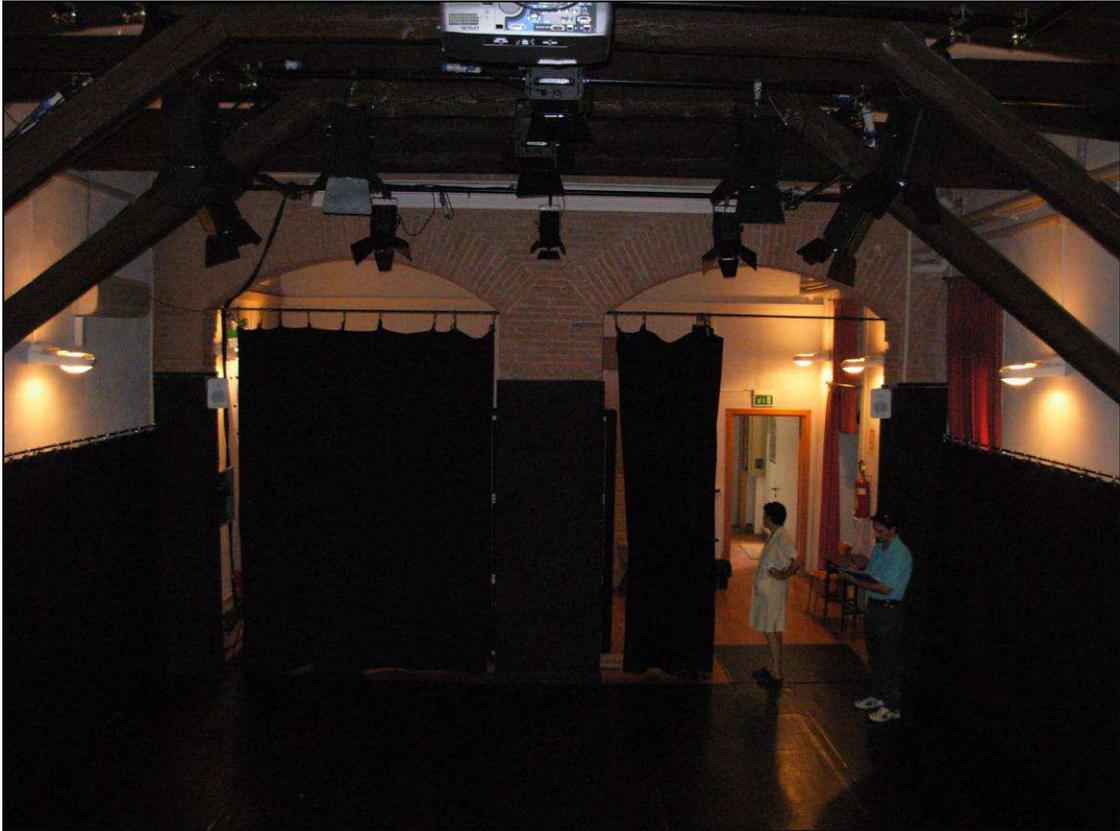
Foto n°62

- travi "reticolari" in legno (Centro Teatro Universitario, foto n°62);
- telaio misto c.a.- acciaio (Corpo settentrionale Ovest, foto n°119, 120)

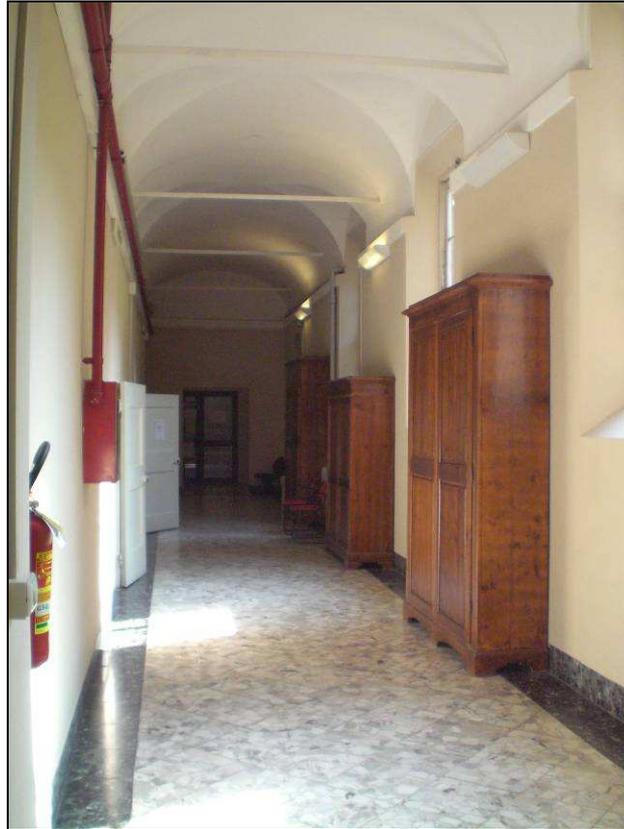
Figura 5.3.3b - Ex Palazzo Strozzi: Volte con tiranti - Foto n°89

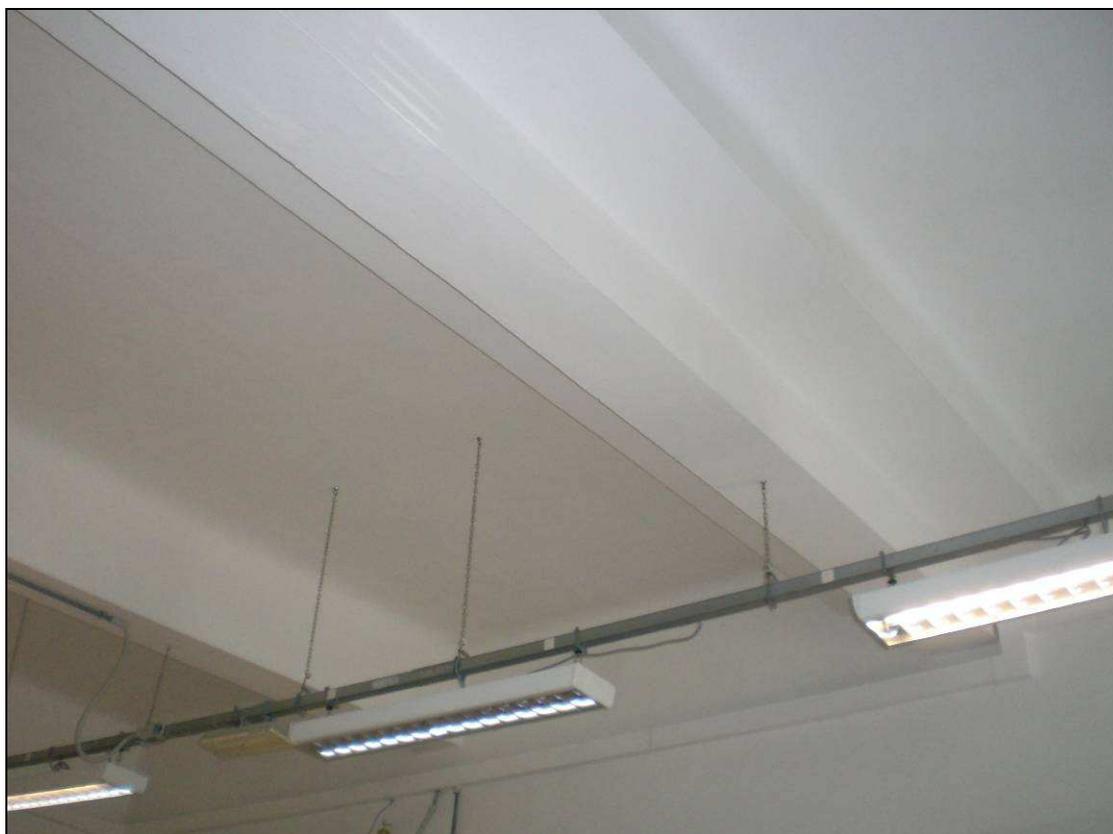
Figura 5.3.4a - Ex Palazzo Strozzi: solai lignei (rivestiti) - Foto n°96

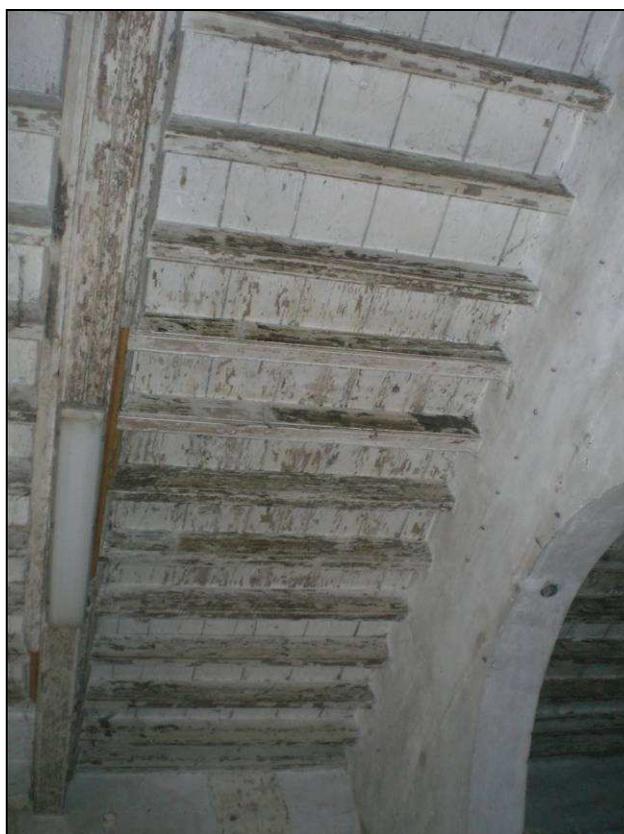
Figura 5.3.4b - Ex Palazzo Strozzi: solai lignei (a vista) - Foto n°100
